**C. DEFECTOS ENCONTRADOS EN LA INSPECCIÓN MECANIZADA DE ACUERDO CON LOS CRITERIOS DEFINIDOS EN LA NTC 5375**

**CONFORMIDAD DE LA REVISION**

**NUMERO DE CONSECUTIVO DE LA INSPECCION**  
 334559

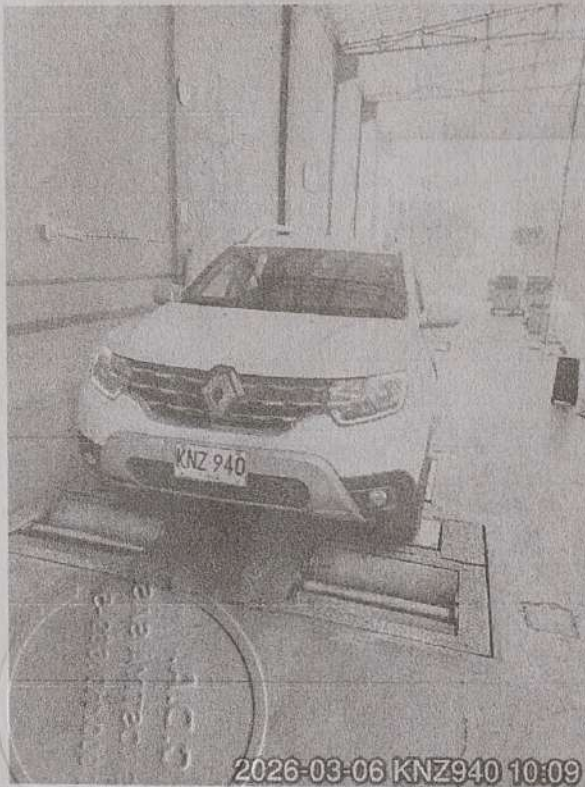
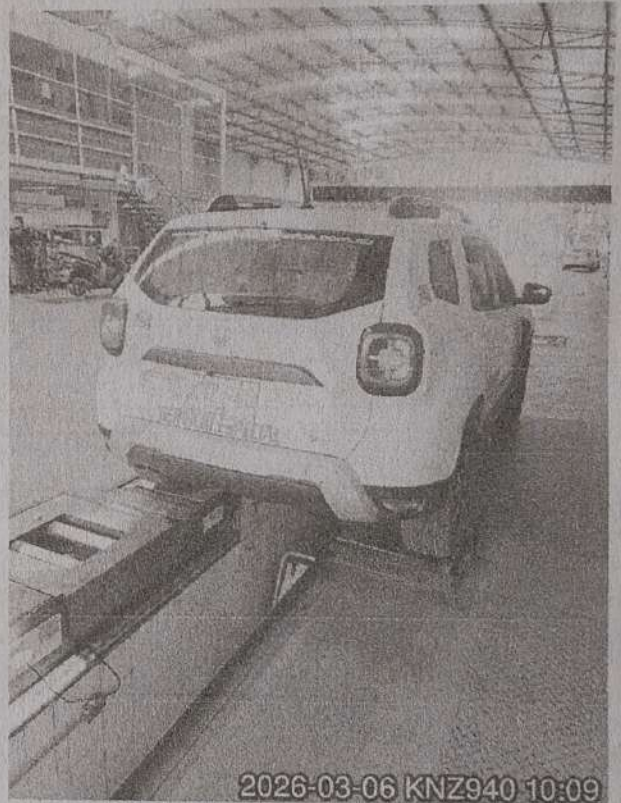
Eje1 derecha 1 3.43mm ; Eje2 derecha 1 4.35mm ; Eje1 izquierda 1 3.54mm ; Eje2 izquierda 1 4.66mm ; Llanta de repuesto 4.09mm ;
