REPUBLICA DE COLOMBIA
MINISTERIO DE TRANSPORTE

CDA CARMOTOS
CARRERA 28 NUMERO 6 29/31/25/21, Bogotá, D.c., Bogotá, D.C.
Nit:900966370-0 Tel: 6017560227
dir_tecnica@camotos.com.co

B. RESULTADOS DE LA INSPECCIÓN MECANIZADA REALIZADA DE ACUERDO CON LOS MÉTODOS DEFINIDOS POR LA NTC 5375; NTC 6218; NTC 6282.

G. REGISTRO FOTOGRÁFICO DE LA REVISIÓN

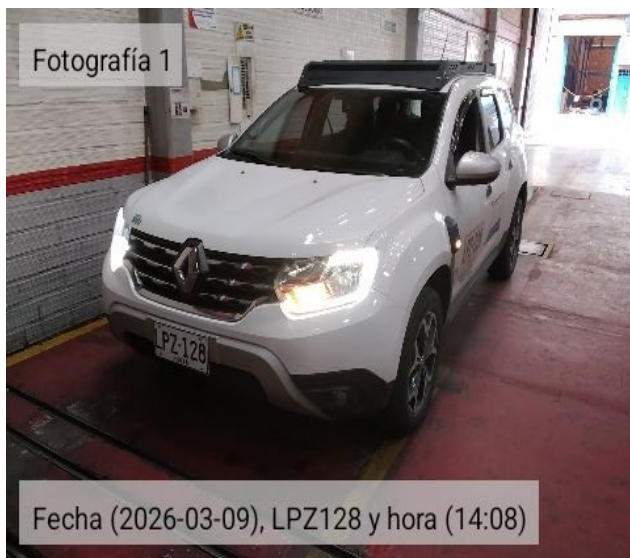
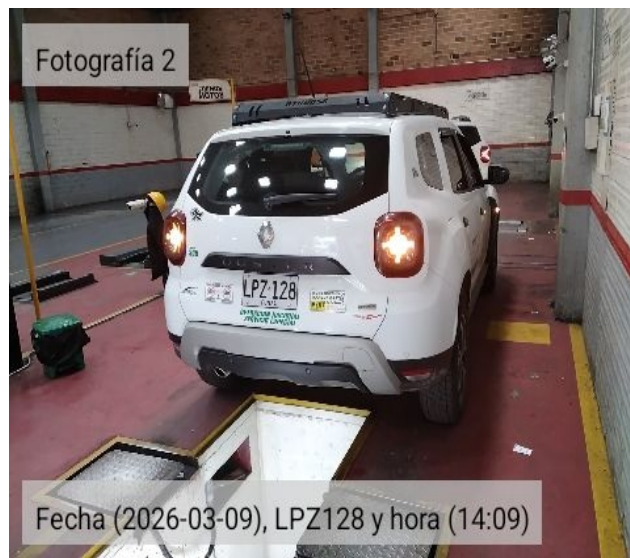
Código	Descripción	Grupo	Tipo de defecto	
			A	B
1.1.1.1.7	Corrosión o mal estado de la carrocería	Revisión Exterior		X
TOTAL			0	1
