REPUBLICA DE COLOMBIA
MINISTERIO DE TRANSPORTE

CDA CARMOTOS
CARRERA 28 NUMERO 8 203110521 Bogotá, D.C. Bogotá, D.C.
N°: 900956170-0 Tel: 8017580227
dir_tecnica@carmotos.com.co

3.DATOS DEL VEHICULO							
Raca	LTK444	País	COLOMBIA	Servicio	PUBLICO	Clase	CAMONETA
Modelo	2024	Número de licencia de tránsito	10032260033	Fecha de matrícula	2024-07-16	Color	SUPER BLANCO
No de motor	2GD-G489298	Tipo motor	Encendido Por Compresión	Cilindraje (cm3) (si aplica)	2393	Kilometraje	35187
Potencia (si aplica)		Tipo de carrocería	DOBLE CABINA	Fecha Vencimiento SOAT	2026-07-11	Conversion GNV	SK() NX() NA(X)
						Marca	TOYOTA
						Combustible / Propulsión	DIESEL
						Número de pasajeros (sin incluir conductor)	4
						Lineas	HILUX
						VIN o Chasis	SAJKB3GD1RHT01414
						Blindaje	SI() NO(X)
						Fecha vencimiento GNV

B. RESULTADOS DE LA INSPECCIÓN MECANIZADA REALIZADA DE ACUERDO CON LOS MÉTODOS DEFINIDOS POR LA NTC 5375; NTC 6218; NTC 6282.

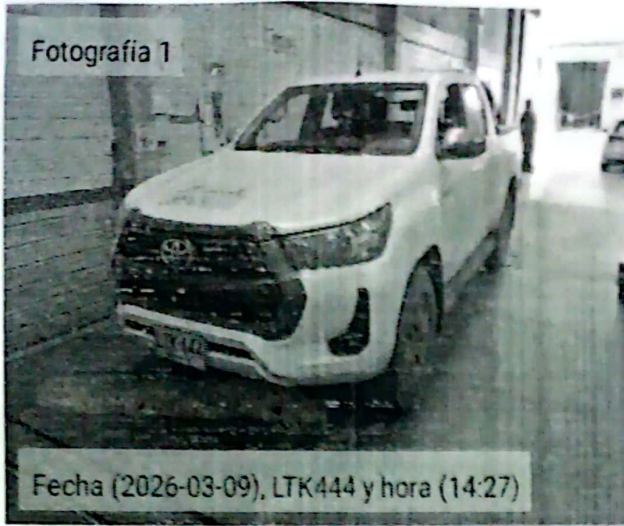
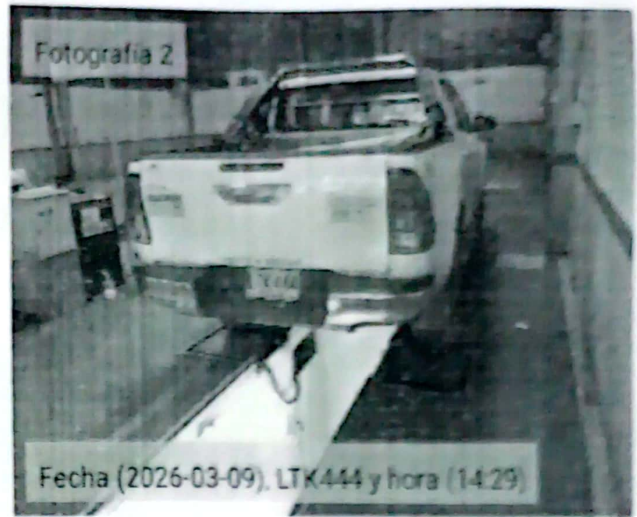
G. REGISTRO FOTOGRÁFICO DE LA REVISIÓN

Código	Descripción	Grupo	A	B	Tipo de defecto
1.1.1.1.7	Corrosión o mal estado de la carrocería	Exterior	0	1
