REPUBLICA DE COLOMBIA
MINISTERIO DE TRANSPORTE

CDA CARMOTOS
CARRERA 28 NUMERO 6 29/31/25/21, Bogotá, D.c., Bogotá, D.C.
NIT.900966370-0 Tel. 6017560227
dir_tecnica@camotos.com.co

Placa	País	Servicio	Clase	Marca	Línea
JT2335	COLOMBIA	PUBLICICO	CAMPERO	RENAULT	DUSTER
Modelo	Número de licencia de tránsito	Fecha de matricula	Color	Combustible / Propulsión	VIN o Chasis
2021	10022716110	2021-04-13	BLANCO GLACIAL (V)	GASOLINA	9FBHSR5B3MM766635
No de motor	Tipo motor	Cilindraje (cm3) (si aplica)	Kilometraje	Número de pasajeros (sin incluir conductor)	Blindaje
E410C264145	Encendido Por Chispa	1998	94287	4	SI() NO(X)
Potencia (si aplica)	Tipo de carrocería	Fecha Vencimiento SOAT	Conversión GNV	Fecha vencimiento GNV	
	WAGON	2027-03-23	SI() NO(X) N/A()

B. RESULTADOS DE LA INSPECCIÓN MECANIZADA REALIZADA DE ACUERDO CON LOS MÉTODOS DEFINIDOS POR LA NTC 5375; NTC 6218; NTC 6282.

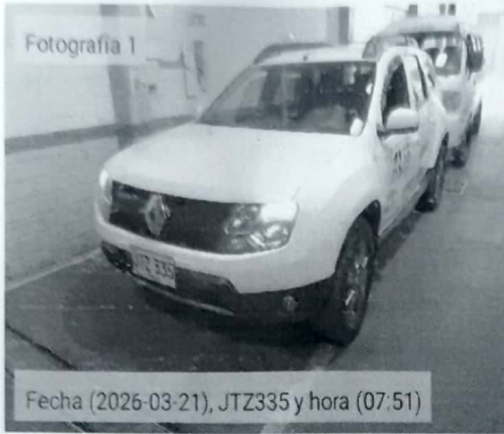
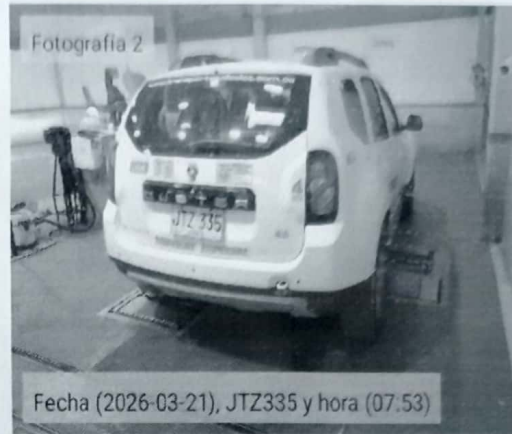
G. REGISTRO FOTOGRÁFICO DE LA REVISIÓN

Codigo	Descripción	Grupo	Tipo de defecto	
			A	B
1.1.1.1.7	Corrosión o mal estado de la carrocería	Revisión Exterior		X
		TOTAL	0	1
