REPUBLICA DE COLOMBIA
MINISTERIO DE TRANSPORTE

CDA CARMOTOS MIX
AV. Carrera 86 # 13A-66/70, Bogotá, D.c., Bogotá, D.C.
NIT 901448044-6 Tel. 3108800284
gerencia@cdacarmotos.com

Raza	País	Servicio	Clase	Marca	Línea
GET520	COLOMBIA	PUBLICO	CAMPERO	RENAULT	DUSTER
Modelo	Número de licencia de tránsito	Fecha de matrícula	Color	Combustible / Propulsión	VIN o Chasis
2020	10031207997	2019-06-22	BLANCO GLACIAL (V)	GASOLINA	9FBHER5B3LMD14043
No de motor	Tipo motor	Cilindraje (cm3) (si aplica)	Kilometraje	Número de pasajeros (sin incluir conductor)	Blindaje
E410C209876	Encendido Por Chispa	1998	215302	4	SI() NO(X)
Potencia (si aplica)	Tipo de carrocería	Fecha Vencimiento SOAT	Conversión GNV	Fecha vencimiento GNV	
143	WAGON	2026-12-31	SI() NO(X) NA()

B. RESULTADOS DE LA INSPECCIÓN MECANIZADA REALIZADA DE ACUERDO CON LOS MÉTODOS DEFINIDOS POR LA NTC 5375; NTC 6218; NTC 6282.

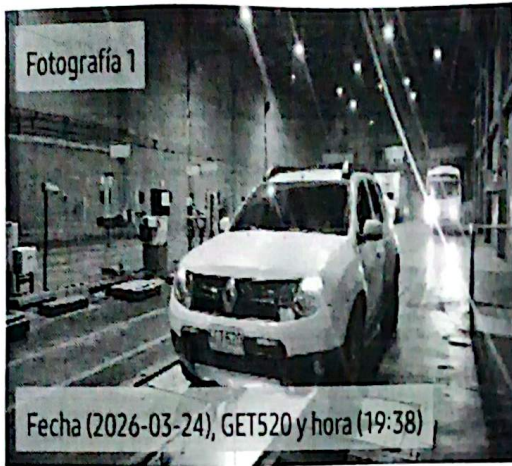
LUCERO PINZON MALAGON [Toma De Fotos 1-Pruebas Visuales]-HOLMAN ANDRES BOCANEGRA ARAGÓN [Toma De Fotos 2-Alineación De Luces]-
