3. DATOS DEL VEHÍCULO

B. RESULTADOS DE LA INSPECCIÓN MECANIZADA REALIZADA DE ACUERDO CON LOS MÉTODOS DEFINIDOS POR LA NTC 5375; NTC 6218; NTC 6282.

EL RESULTADO DE LA REVISIÓN PREVENTIVA, NO INFLUYE EN EL RESULTADO DE REVISIÓN TÉCNICO MECÁNICA
NOTA: Este documento no es válido como Informe de Revisión Técnico Mecánica y Emisiones Contaminantes

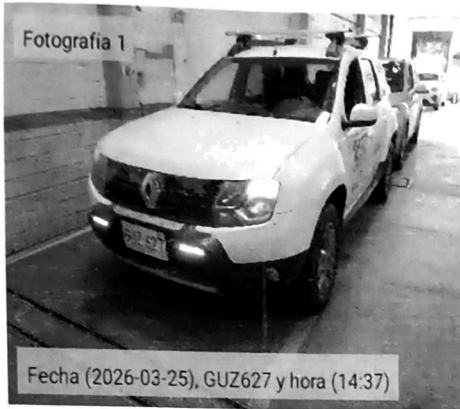
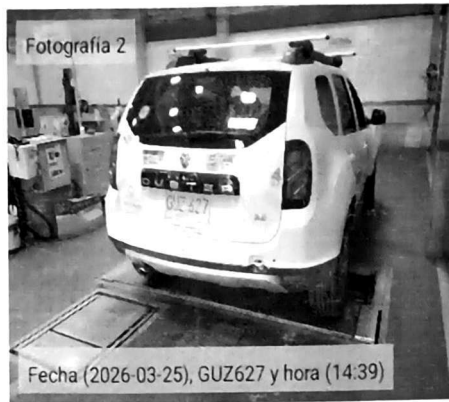
G. REGISTRO FOTOGRÁFICO DE LA REVISIÓN

Código	Descripción	Grupo	Tipo de defecto	
			A	B
1.1.1.1.7	Corrosión o mal estado de la carrocería	Revisión Exterior		X
TOTAL			0	1
