REPUBLICA DE COLOMBIA
MINISTERIO DE TRANSPORTE

CDA CARMOTOS MIX
AV. Carrera 86 # 13A-66/70, Bogotá, D.c., Bogotá, D.C.
Nit:901448044-6 Tel: 3108800284
gerencia@cdacarmotos.com

B. RESULTADOS DE LA INSPECCIÓN MECANIZADA REALIZADA DE ACUERDO CON LOS MÉTODOS DEFINIDOS POR LA NTC 5375; NTC 6218; NTC 6282.

G. REGISTRO FOTOGRÁFICO DE LA REVISIÓN

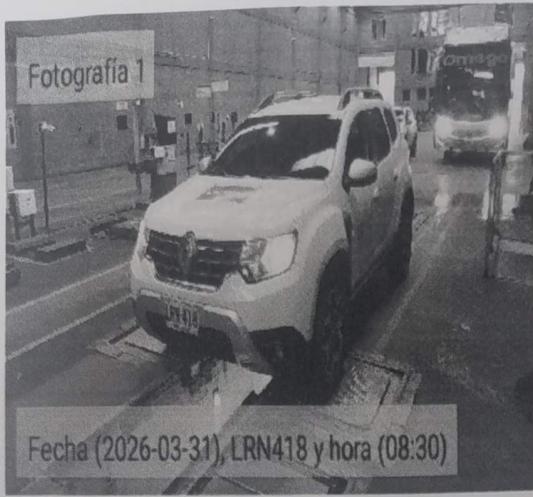
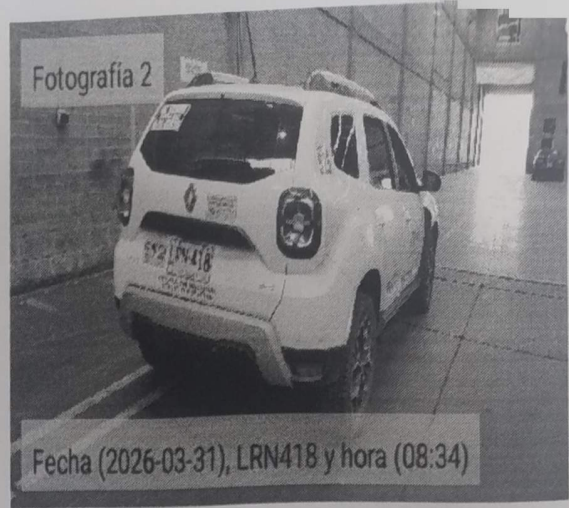
HAROL YESID ALBA ALDANA [Toma De Fotos 1-Pruebas Visuales]-HOLMAN ANDRES BOCANEGRA ARA GÓN [Toma De Fotos 2-Alineación De Luces]-
