RESULTADOS DE LA INSPECCIÓN

CENTRO DE DIAGNOSTICO AUTO SUR, NIT: 900157012-8
Calle 8 B # 65- 295, MEDELLIN (ANTIOQUIA)
TEL: 3545481

3.DATOS DEL VEHICULO					
Placa SLP359	País Colombia	Servicio Público	Clase Bus	Marca Chevrolet	Línea Npr 729
Modelo 2006	No. de licencia de transito 10021250307	Fecha Matrícula 2006-12-20	Color Blanco verde	Combustible Diesel	VIN o Chasis 9GCNPRT126B008247
No. Motor 340788	Tipo Motor DIESEL	Cilindraje 3900	Kilometraje 503463	Número de Sillas 29	Vidrios Polarizados SI () NO ()
					Blindaje SI () NO (X)

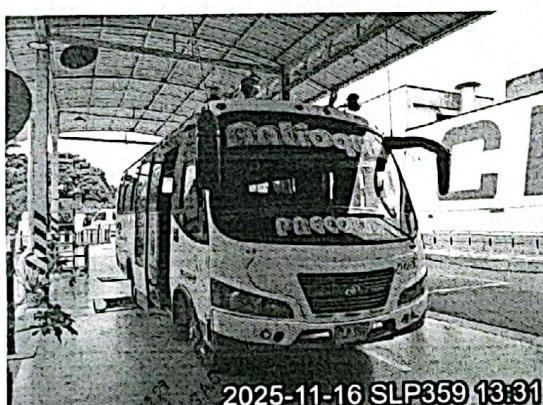
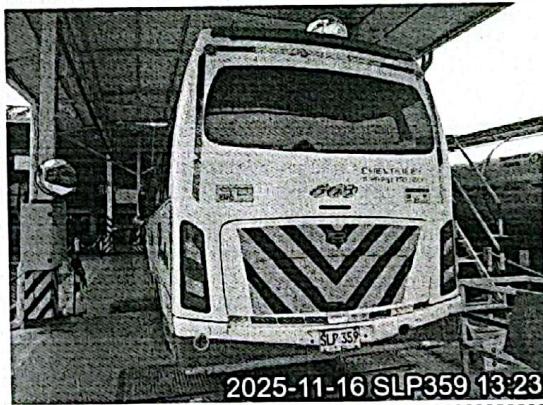
David Alejandro Londoño Mejía [Tercera placa], David Alejandro Londoño Mejía [Profundidad de labrado], Maicol Fabian Cardenas Parra [Inspección sensorial inferior], Santiago Alvarez Perez [Foto delantera], Maicol Fabian Cardenas Parra [Foto trasera], David Alejandro Londoño Mejía [Inspección sensorial interior], David Alejandro Londoño Mejía [Alineación, peso y frenos], Maicol Fabian Cardenas Parra [Inspección sensorial motor], David Alejandro Londoño Mejía [Inspección sensorial exterior].
