RESULTADOS DE LA INSPECCIÓN

CENTRO DE DIAGNOSTICO AUTO SUR, NIT: 900157012-8
 Calle 8 B # 65- 295, MEDELLIN (ANTIOQUIA)
 TEL: 3545481

| Placa SXX754 | País Colombia | Servicio Público | Clase Camioneta | Marca Chevrolet | Línea Luv d max |

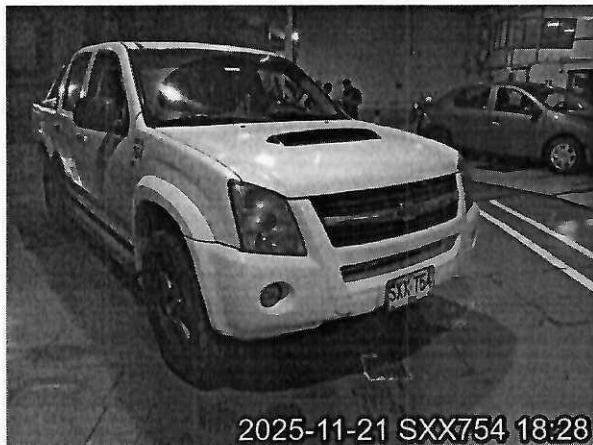
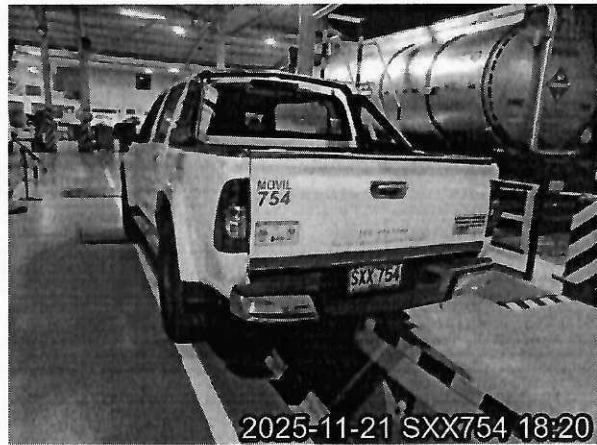
Anny Paola Tariffa Villa [Alineación, peso, suspensión y frenos], Anny Paola Tariffa Villa [Inspección sensorial interior], Juan Manuel Henao Rodríguez [Profundidad de labrado], Anny Paola Tariffa Villa [Inspección sensorial exterior], Juan Manuel Henao Rodríguez [Tercera placa], Anny Paola Tariffa Villa [Foto delantera], Juan Manuel Henao Rodríguez [Inspección sensorial interior], Juan Manuel Henao Rodríguez [Inspección sensorial motor], Juan Manuel Henao Rodríguez [Foto trasera],
