## Formato Uniforme de Resultados - FUR

FUR N°: 19-61529

REPUBLICA DE COLOMBIA  
MINISTERIO DE TRANSPORTE

CDA HANGARES SAS PALACE  
NIT: 900105556  
Teléfono: 2620484 - 3137482666  
E-mail: DTHANGARES@GMAIL.COM  
Dirección: CARRERA 50 N° 39-13 MEDELLIN  
Ciudad: MEDELLIN (ANTIOQUIA)

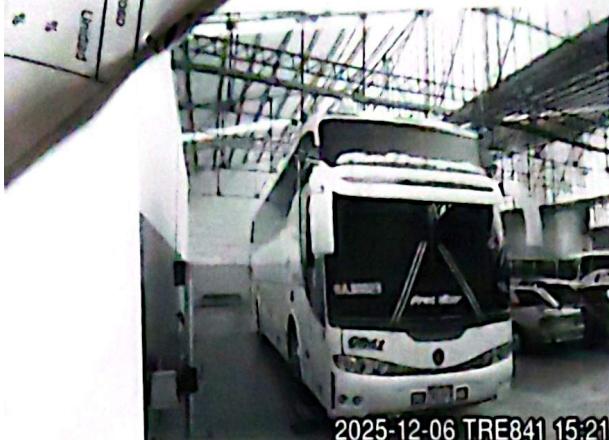
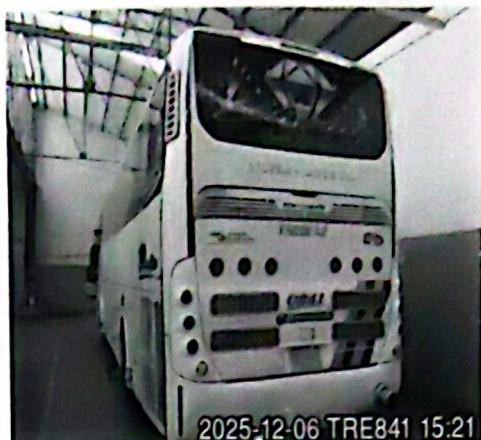
## G. REGISTRO FOTOGRÁFICO DE LA REVISIÓN TÉCNICO-MECÁNICA Y DE EMISIÓNES CONTAMINANTES

Código	Descripción	Grupo	Tipo de defecto	
			A	B
	Perdidas de aceite sin goteo continuo en la transmisión o la caja	6.14 Transmisión		X
	Pérdidas de aceite sin goteo continuo	6.12 Motor		X
		Total	0	2
