REPUBLICA DE COLOMBIA
MINISTERIO DE TRANSPORTE

CENTRO NACIONAL DE REVISIÓN TECNOCOMECAÁNICA SAS
NIT: 900083760-1
Teléfono: 3713995
E-mail: revitecnica@revitecnica.com
Dirección: Calle 50 # 40-20
Ciudad: ITAGUI (ANTIOQUIA)

B. RESULTADOS DE LA INSPECCIÓN MECANIZADA REALIZADA DE ACUERDO CON LOS MÉTODOS DEFINIDOS POR LA NTC 5375; NTC 6218; NTC6282.

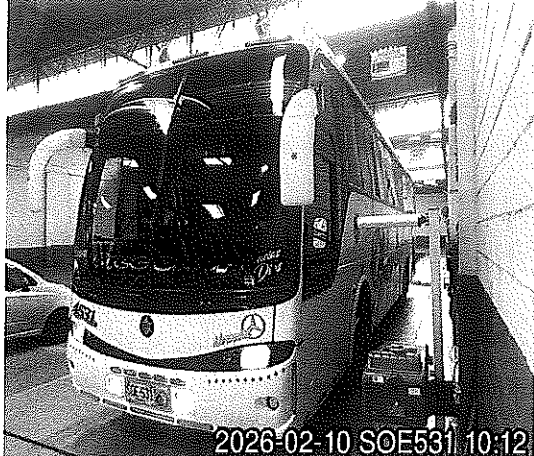
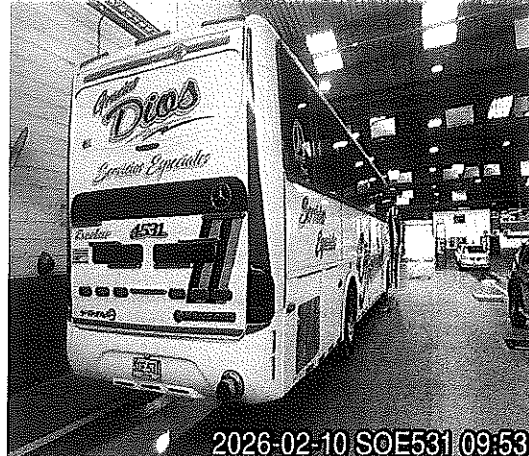
G. REGISTRO FOTOGRÁFICO DE LA REVISIÓN TÉCNICO-MECÁNICA Y DE EMISIONES CONTAMINANTES

Carrocería y chasis (1.1.1.1.13): Golpe en defensa trasera
