CDA CARBUTEC

B. RESULTADOS DE LA INSPECCIÓN MECANIZADA REALIZADA DE ACUERDO CON LOS MÉTODOS DEFINIDOS POR LA NTC 5375; NTC 6218; NTC 6282.

G. REGISTRO FOTOGRÁFICO DE LA REVISIÓN

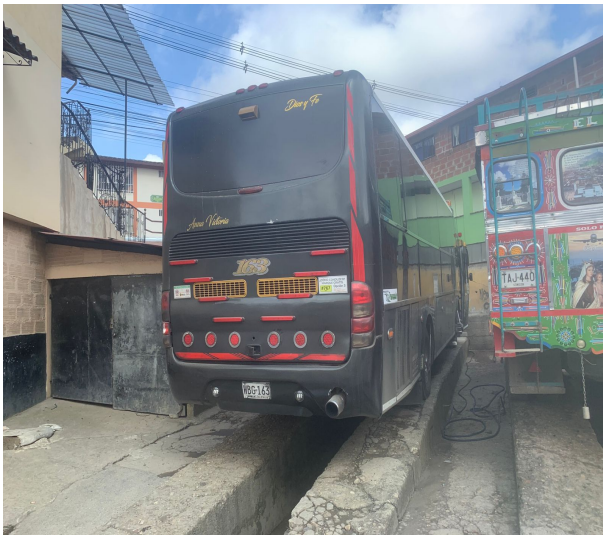
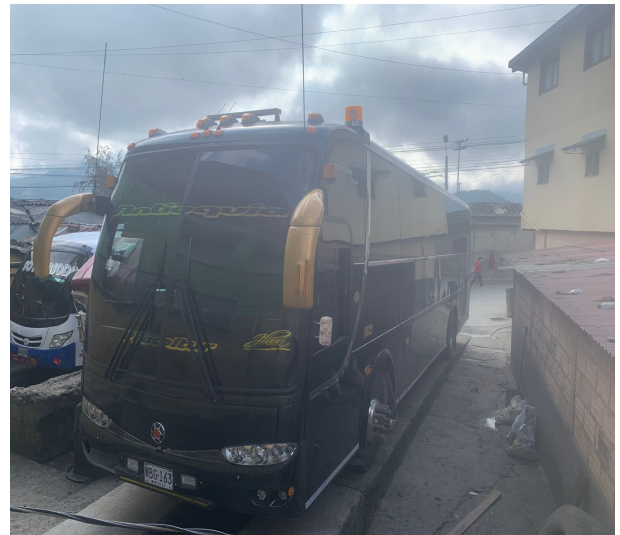
Código	Descripción	Grupo	Tipo de defecto	
			A	B
1.1.4.13.2	Mal estado (con riesgo de desprendimiento o ausencia de las pastas o vidrios) o no funcionamiento de cualquier luz direccional.	Alumbrado y señalización		X
1.1.12.38.1	Perdidas de aceite sin goteo continuo.	Motor		X
TOTAL			0	2
