## FICHA TECNICA RES. (0315)

| Placa<br>SNZ656 | | Pais<br>COLOMBIA | | Servicio<br>Público | | Clase<br>MICROBUS | | Marca<br>JAC | | Linea<br>HFC6591KHF | |

## B. RESULTADOS DE LA INSPECCIÓN MECANIZADA REALIZADA DE ACUERDO CON LOS MÉTODOS DEFINIDOS EN LA NTC 5375

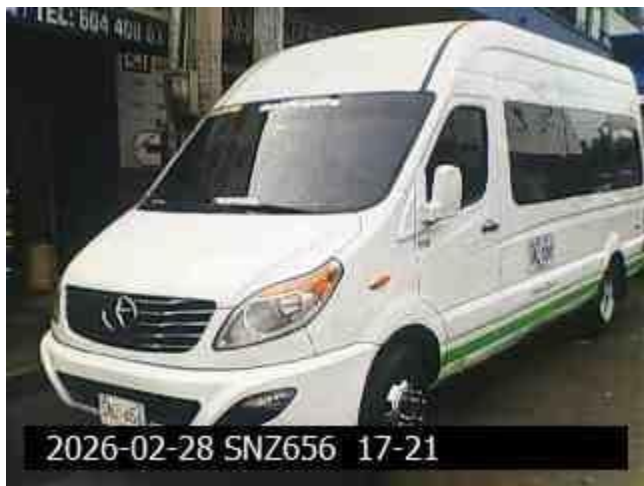
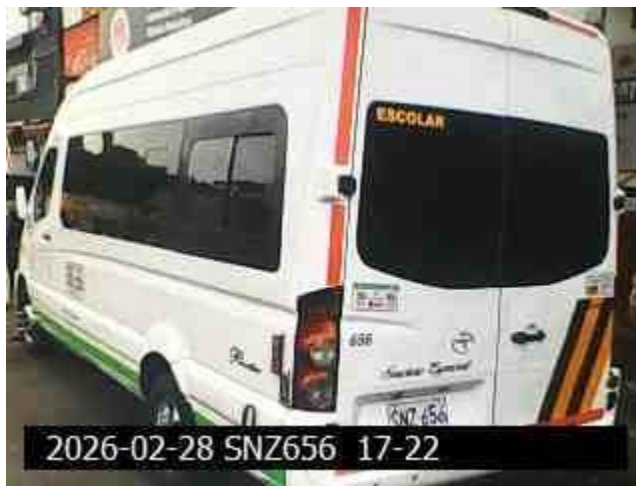
EMPRESA: precoltur EXTINTOR: OK BOTIQUIN:OK  
NUMERO INTERNO: 656  
RTYG: vigente  
SOAT: vigente

NOTA: Al momento de la revisión el vehículo cuenta con la revision tecnomecánica y de gases vigente., Labrado Eje 1 Izquierda: 8,0 mm, Derecha: 8,0 mm, Eje 2 Izquierda: 8,0 mm, Derecha: 8,0 mm, Repuesto: 7,0 mm
