**RESULTADOS DE LA INSPECCIÓN**

CENTRO DE DIAGNOSTICO AUTOMOTOR LUIS CARLOS GALAN, NIT: 901307538  
 CALLE 28 #23 60 LOCAL 3A, SINCELEJO (SUCRE)  
 TEL: 3205695639

| Placa<br>TMI722 | País<br>Colombia | Servicio<br>Público | Clase<br>Bus | Marca<br>Chevrolet | Línea<br>Lv 150 |

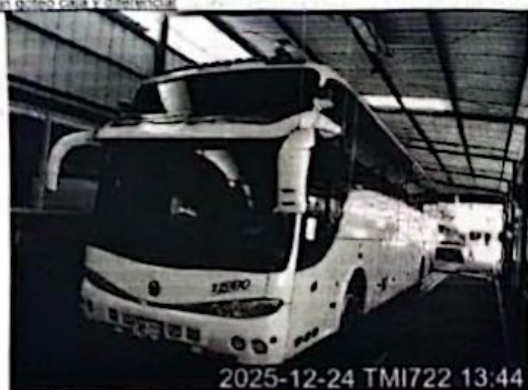
2025-12-24 TMI722 13:44

| Código | Descripción | Grupo | Tipo de defecto | |
|---|---|---|---|---|
| | Pérdidas de aceite sin goteo continuo en la transmisión o la caja | B.14 Transmisión | | X |

: Fuga sin goteo para y diferencial
