CDA REVISION TECNICO
MECANICA Y DE GASES FUSA
NIT: 9012272444
CR 27 NO. 5 07
Tel - 3123488950
FUSAGASUGA - Cundinamarca
INFO@CDAFUSA.COM

| 3. DATOS DEL VEHÍCULO | | | | | |
|---|---|---|---|---|---|
| Placa SLG670 | País COLOMBIA | Servicio Público | Clase MICROBUS | Marca KIA | Línea PREGIO |

B. RESULTADOS DE LA INSPECCIÓN MECANIZADA.

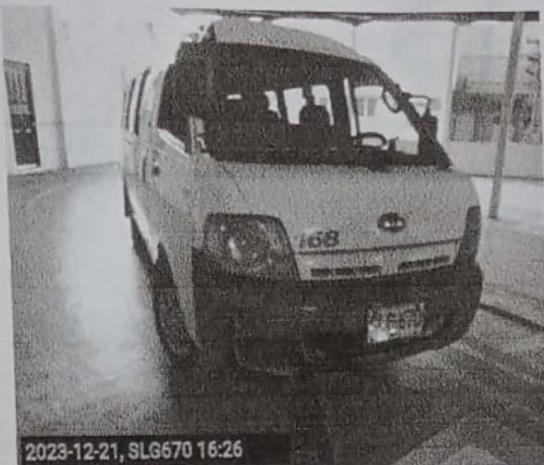
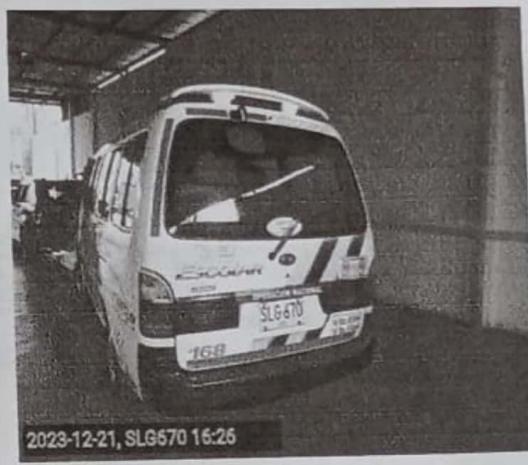
G. REGISTRO FOTOGRÁFICO DE LA REVISIÓN PREVENTIVA

| Código | Descripción | Grupo | Tipo de defecto | |
|---|---|---|---|---|
| 1.1.12.38.1 | Pérdidas de aceite sin goleo continuo. | MOTOR, TRANSMISIÓN Y COMBUSTIBLE | | X |
| 1.1.14.40.2 | Pérdidas de aceite sin goleo continuo en la transmisión o caja. | MOTOR, TRANSMISIÓN Y COMBUSTIBLE | | X |
