# RESULTADOS DE LA INSPECCIÓN

**CDA**  
**RUEDE SEGURO** CDA RUEDE SEGURO LTDA, NIT: 9001702151  
 KR 43 No 13 17, BOGOTA, D.C. (BOGOTA)  
 TEL: 7450298

| WEP436 | Colombia | Público | Microbus | Nissan | Urbán |

B. RESULTADOS DE LA INSPECCIÓN MECANIZADA REALIZADA DE ACUERDO CON LOS MÉTODOS DEFINIDOS EN LA NTC 5375

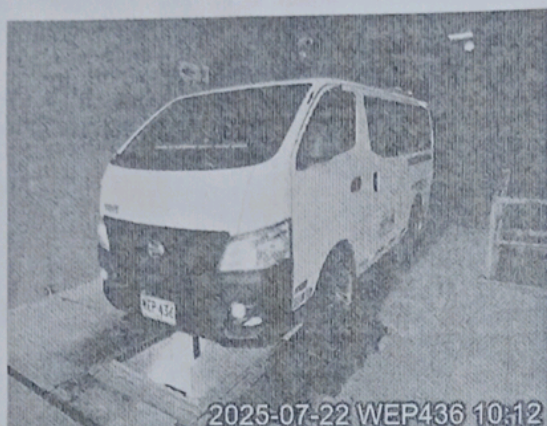
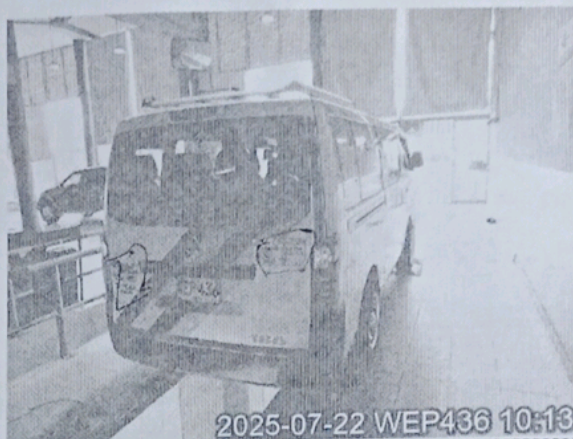
Eje1 derecha 1 1.71mm ; Eje2 derecha 1 5.12mm ; Eje1 izquierda 1 1.87mm ; Eje2 izquierda 1 4.65mm ; Llanta de repuesto 2.54mm ;
