# FORMATO DE REVISIÓN PREVENTIVA #039324

Centro de Diagnóstico  
Automotor de la 44

| MARCA:<br>VOLKSWAGEN | LÍNEA:<br>TRANSPORTER T5 | CLASE:<br>MICROBUS | COLOR:<br>BLANCO CANDY |

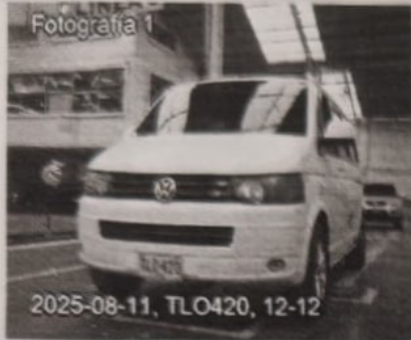
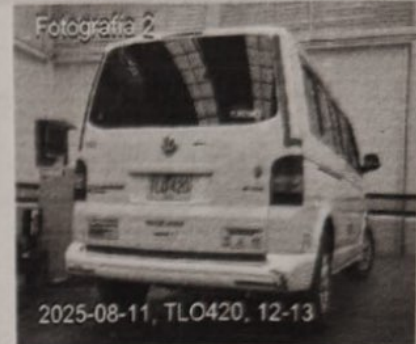
## REGISTRO FOTOGRÁFICO

| CODIGO | DESCRIPCIÓN | GRUPO | TIPO DE DEFECTO | |
|---|---|---|---|---|
| 1.1.12.38.1 | PERDIDAS DE ACEITE SIN GOTEO CONTINUO | MOTOR | | B |
| 1.1.14.40.2 | PERDIDAS DE ACEITE SIN GOTEO CONTINUO EN LA TRANSMISIÓN O CAJA | TRANSMISIÓN | | B |
