# FORMATO DE REVISIÓN PREVENTIVA #034124

Control de Calidad  
Subsistema de la SE

| DATOS BÁSICOS | | | |
|---|---|---|---|
| VEHICULO | TRANSPORTER 35 | MECANICO | BLANCO CANTO |

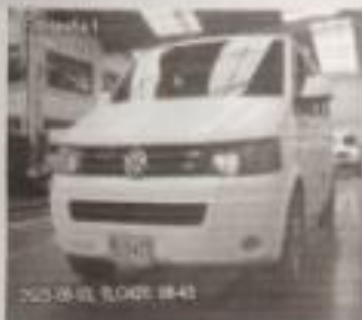
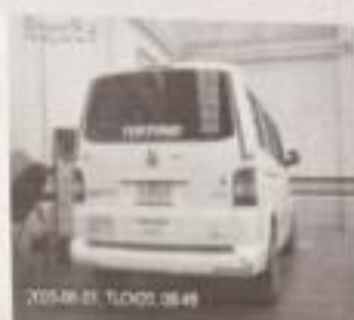
## REGISTRO FOTOGRÁFICO

| CODIGO | DESCRIPCION | GRUPO | TIPO DE DEFECTO | |
|---|---|---|---|---|
| 1.1.7.31.2 | DESGASTE ENTRE LAS PLECAJAS DE FRENADO ENTRE LAS RUEDAS DE UN EJE, EN CUALQUIERA DE LAS RUEDAS ENTRE EL 25% Y 50% | SISTEMA DE FRENOS | | |
