## RESULTADOS DE LA INSPECCIÓN

CDA BONANZA, NIT: 901266530-2  
Av. Calle 80 # 69 B - 49/51/59/63/67/75, BOGOTA, D.C. (BOGOTA)  
TEL: 7563453 - 7563453

## B. RESULTADOS DE LA INSPECCIÓN MECANIZADA REALIZADA DE ACUERDO CON LOS MÉTODOS DEFINIDOS EN LA NTC 5375

PREVENTIVA

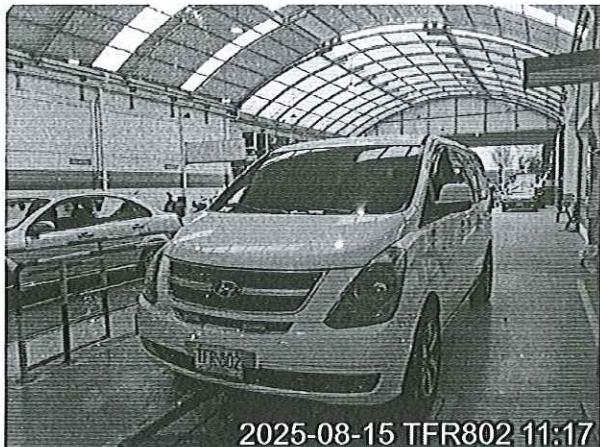
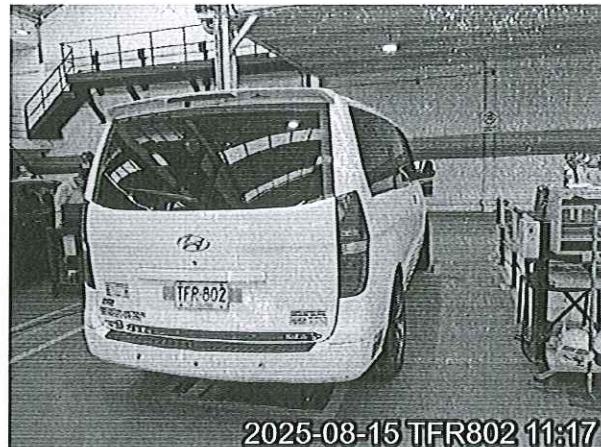
Código	Descripción	Grupo	Tipo de defecto	
			A	B
	Corrosión o mal estado en la carrocería	6.1 Revisión exterior		X
		Total	0	1
