INFORME DE RESULTADOS DE LA INSPECCION TECNICA PREVENTIVA

MEGASERVICE LTDA
CII 68#20-41, Bogotá, D.c., Bogotá, D.C.
830033970-2 Tel 6060007

Placa	País	Servicio	Clase	Marca	Línea	
WGO491	COLOMBIA	PÚBLICO	MICROBUS	HYUNDAI	H1	
Modelo	No. de licencia de tránsito	Fecha matrícula	Color	Combustible	VIN o Chasis	
2015	10007667804	2014-07-10	BLANCO CERAMICA	DIESEL	KMJWA37HAFU654062	
No. Motor	Tipo motor	Cilindraje	Kilometraje	Número de Sillas	Vidrios polarizados	Blindaje
D4BHE014567		2476	113513	13	SI(+) NO(X)	SI(+) NO(X)

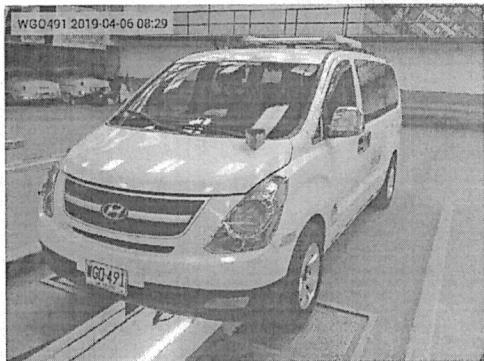
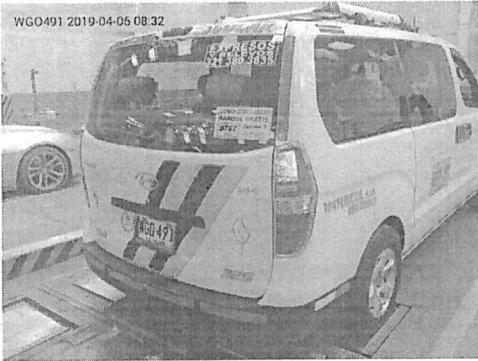
Ilanta Derecha Externa (eje 2):4.9 mm; Ilanta Izquierda Externa (eje 2):4.9 mm; repuesto:6.9 mm; Ilanta Izquierda Externa (eje 1):5 mm; Ilanta Derecha Externa (eje 1):4.9 mm;
