INFORME DE REVISIÓN PREVENTIVA

CENTRO DIAGNOSTICO AUTOMOTOR
CDA CHOCO SAS
CRA 21 NO 35 - 31 BARRIO EL CARAÑO
QUIBDO

Placa TFW976	País COLOMBIA	Servicio PÚBLICO	Clase CAMIONETA	Marca FOTON	Línea BJ2037Y3MDV
Modelo 2015	No de Licencia de tránsito 10014350730	Fecha matrícula 2015-03-18	Color BLANCO	Combustible DIESEL	VIN o Chasis LVAV2MBB7FJ003686
No de Motor 89650964	Tipo Motor 4t	Cilindraje 2776	Kilometraje 000	Número de sillas 4	Vidrios polarizados SI() NO(X)

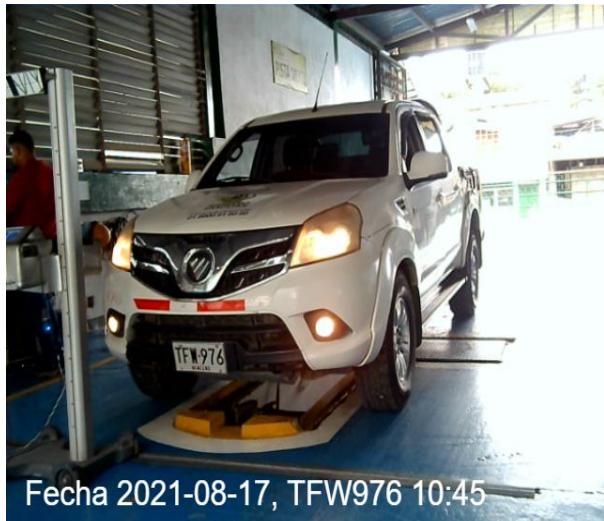
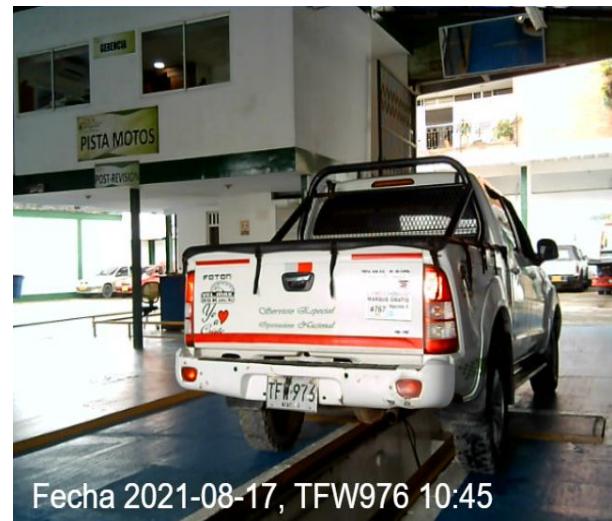
F: COMENTARIOS Y OBSERVACIONES ADICIONALES:**CUMPLE: APROBADO****F. REGISTRO FOTOGRÁFICO DE LA REVISIÓN TÉCNICO-MECÁNICA PREVENTIVA**
