REPUBLICA DE COLOMBIA
MINISTERIO DE TRANSPORTE

CDA Tecnosabana SAS.
Autop Medellin km1.5, Bogotá, D.c., Bogotá,
D.C.
900915363 Tel 3132368795

A. INFORMACIÓN GENERAL

B. RESULTADOS DE LA INSPECCIÓN MECANIZADA REALIZADA DE ACUERDO CON LOS MÉTODOS DEFINIDOS EN LA NTC 5375
Nota: Todo valor medido, seguido del símbolo *, indica un defecto encontrado

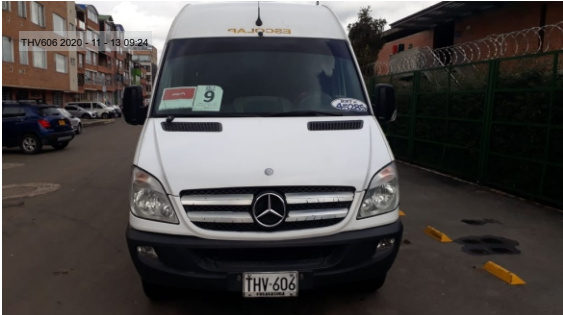
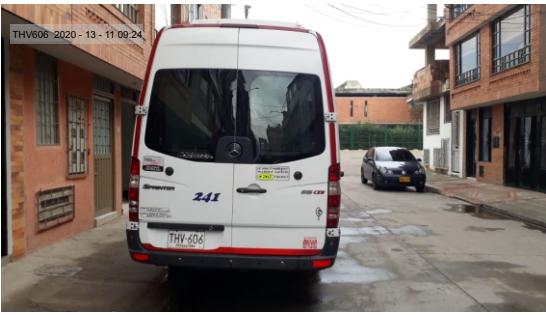
llanta Izquierda Interna (eje 2):7.9 mm; llanta Derecha Externa (eje 2):8 mm; llanta Izquierda Externa (eje 2):7.4 mm; repuesto:11 mm; llanta Izquierda Externa (eje 1):8.5 mm; llanta Derecha Interna (eje 2):8.2 mm; llanta Derecha Externa (eje 1):8.9 mm;
