| 3. DATOS DEL VEHICULO | | | | | | | | | |
|---|---|---|---|---|---|---|--|--|--|
| TOD868 | COLOMBIA | Público | BUS | CHEVROLET | LV 150 | | | | |

**B. RESULTADOS DE LA INSPECCIÓN MECANIZADA REALIZADA DE ACUERDO CON LOS MÉTODOS DEFINIDOS EN LA NTC 5375**

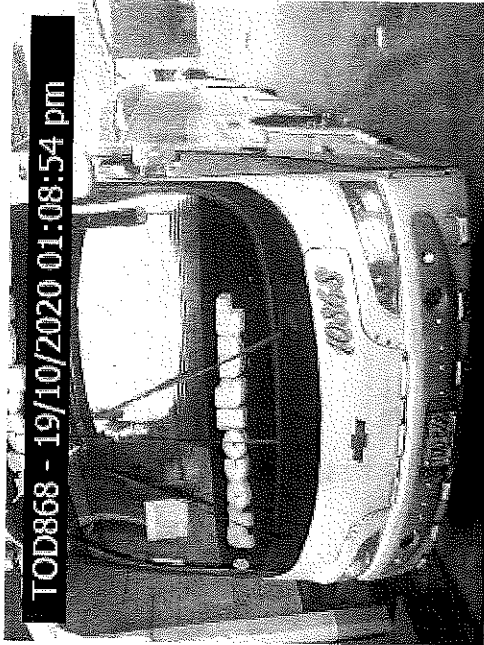
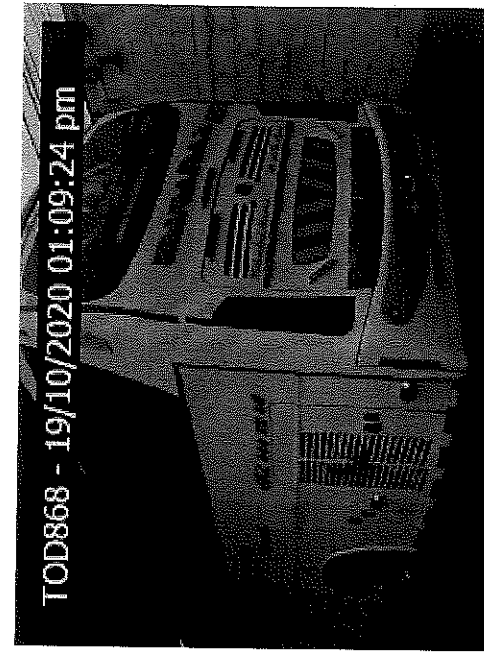
Visual - JOAN SEBASTIAN GOMEZ CASTILLO,Foto #1 - JOAN SEBASTIAN GOMEZ CASTILLO,Foto #2 - JOAN SEBASTIAN GOMEZ CASTILLO,  
Nota:
