RESULTADOS DE LA INSPECCIÓN

CERTIFICADO NACIONAL TECNOMECANICO S.A., NIT: 8040171887
 Via Giron Km 2, BUCARAMANGA (SANTANDER)
 TEL: 6319999

B. RESULTADOS DE LA INSPECCIÓN MECANIZADA REALIZADA DE ACUERDO CON LOS MÉTODOS DEFINIDOS EN LA NTC 5375

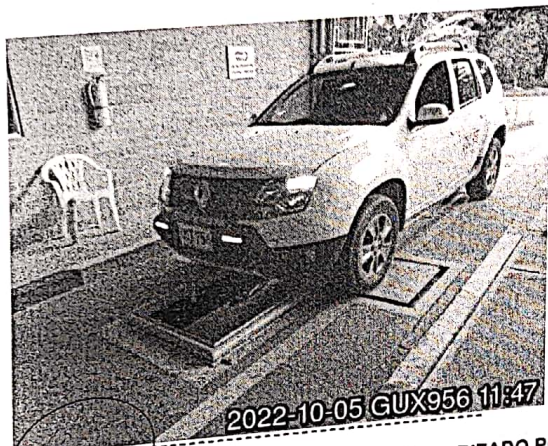
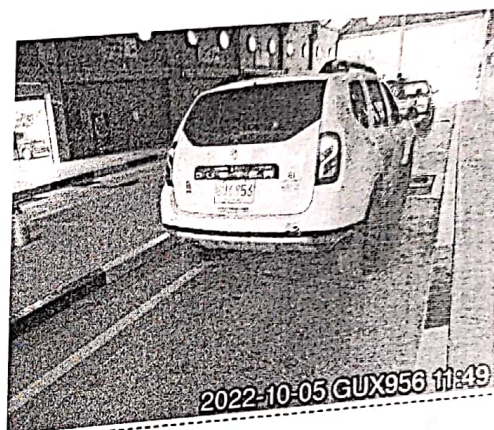
H. NOMBRE DE LOS OPERARIOS QUE RELIZARON LA REVISIÓN TECNICOMECAÁNICA Y DE EMISIONES CONTAMINANTES
 Carlos Ernesto Posada Cadena [Foto delantera], Carlos Ernesto Posada Cadena [Inspección sensorial exterior], Loher Diaz Berrio [Alineación, peso, suspensión y frenos]
 Loher Diaz Berrio [Profundidad de labrado], Carlos Ernesto Posada Cadena [Tercera placa], Carlos Ernesto Posada Cadena [Foto trasera],
