RESULTADOS DE LA INSPECCIÓN

**Diagnosti YA** CDA  
 DIAGNOSTIYA LTDA. NIT: 9001176695  
 Cr 73A 77A 62, BOGOTA, D.C. (BOGOTA)  
 TEL: 7450298

B. RESULTADOS DE LA INSPECCIÓN MECANIZADA REALIZADA DE ACUERDO CON LOS MÉTODOS DEFINIDOS EN LA NTC 5375  
 Nota. Todo valor medido, seguido del símbolo \*, indica un defecto encontrado

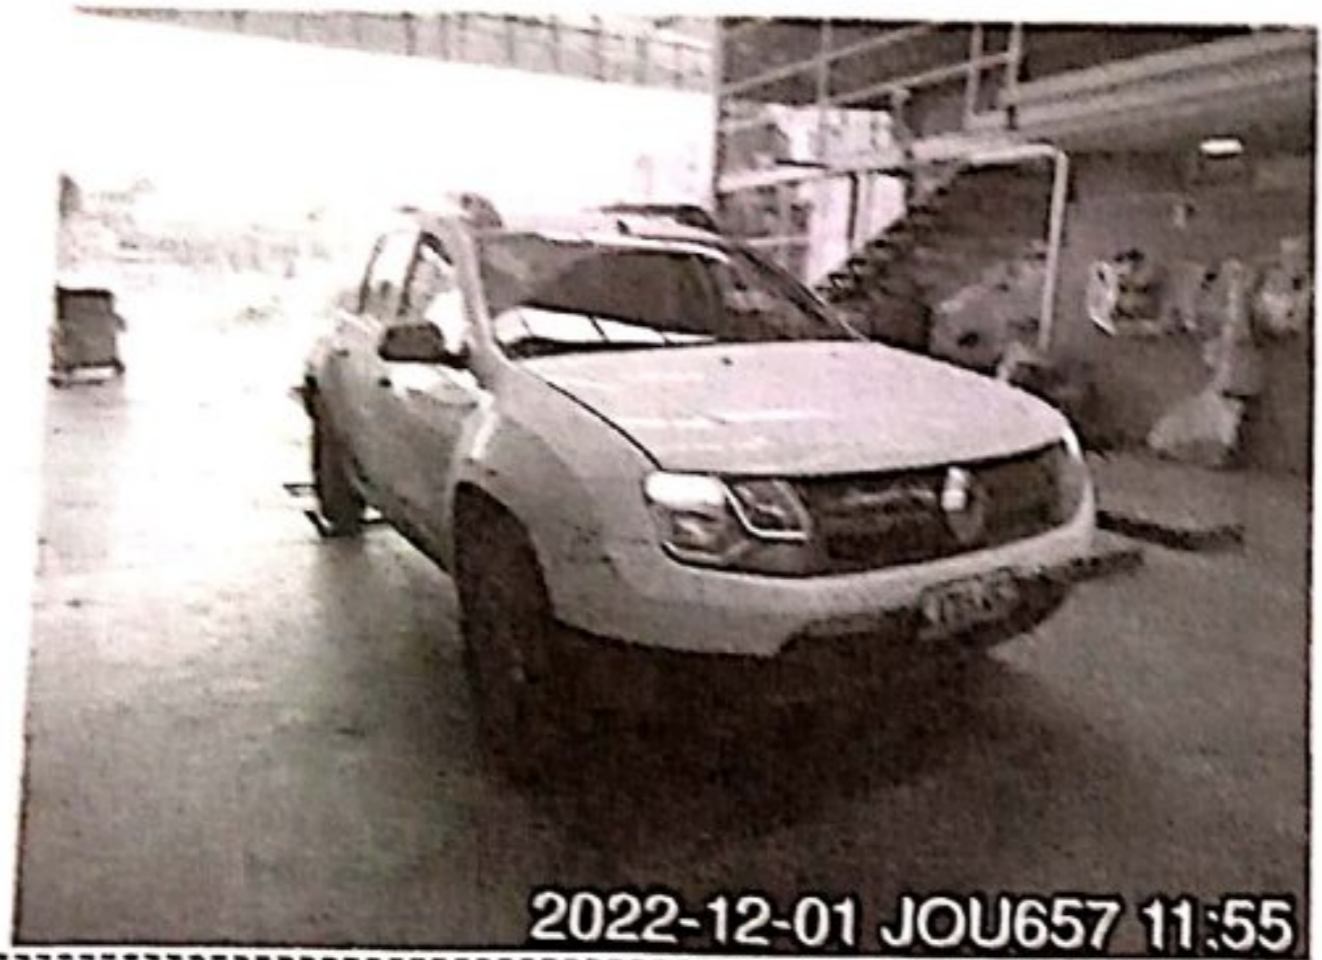
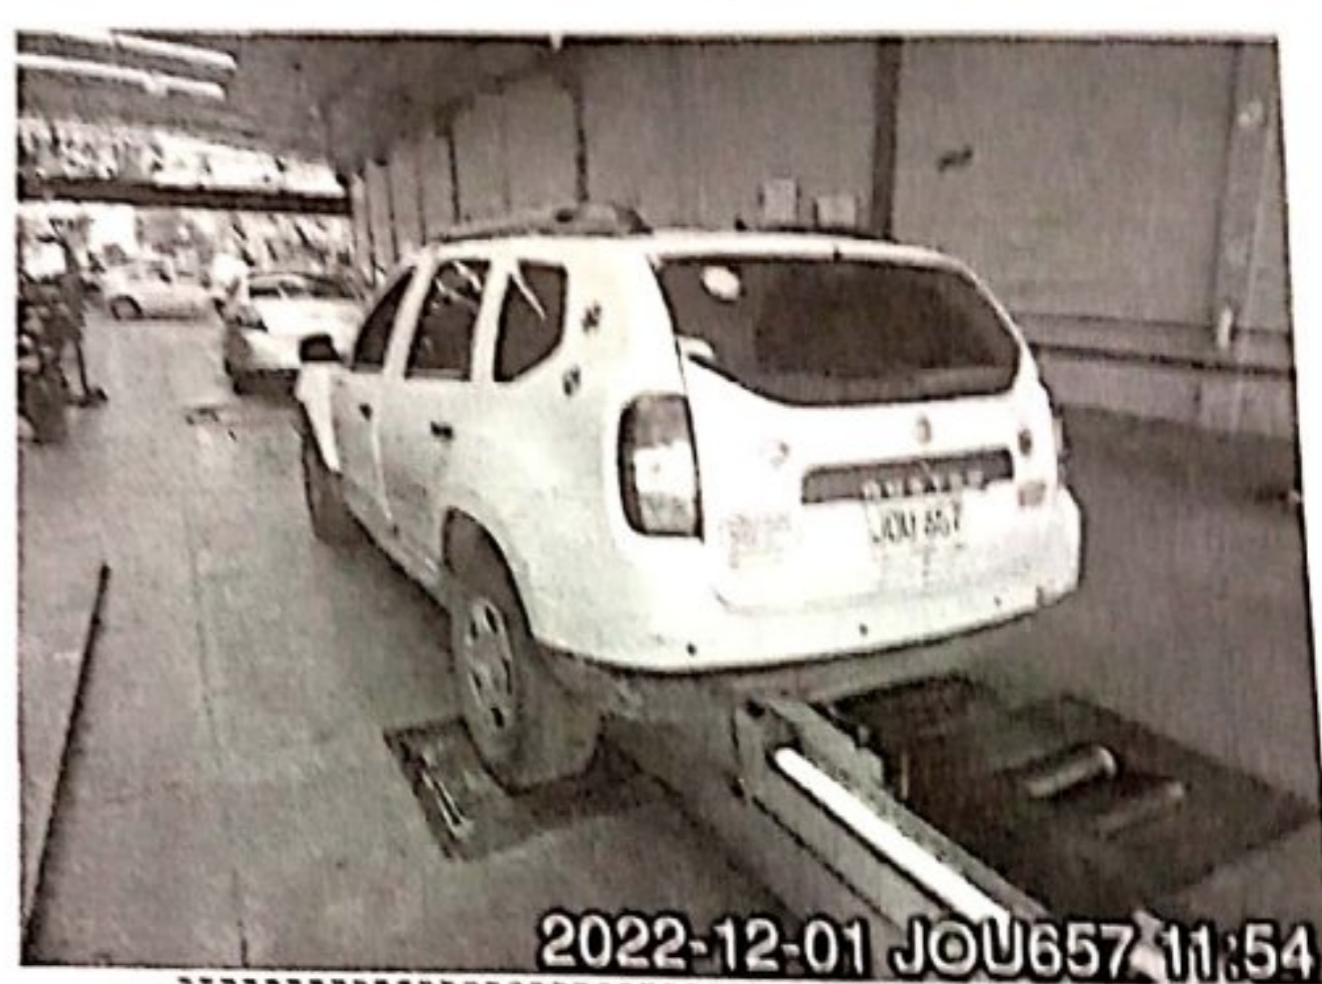
Eje1 derecha 1 2.40mm ; Eje2 derecha 1 3.03mm ; Eje1 Izquierda 1 2.53mm ; Eje2 Izquierda 1 3.02mm ; Llanta de repuesto 2.49mm ;
