RESULTADOS DE LA INSPECCIÓN

CERTIFICADO NACIONAL TECNOMECANICO S.A., NIT: 8040171887
 Via Giron Km 2, BUCARAMANGA (SANTANDER)
 TEL: 6319999

3. DATOS DEL VEHICULO						
Placa WEQ262	País Colombia	Servicio Público	Clase Camioneta	Marca Renault	Línea Duster dynamique autom	
Modelo 2014	No. de licencia de tránsito 10026601267	Fecha Matricula 2014-03-31	Color Blanco artica	Combustible Gasolina	VIN o Chasis 9FBHSRAJBEM261342	
No. Motor B403C038459	Tipo Motor OTTO	Cilindraje 1998	Kilometraje 217241	Número de Sillas 5	Vidrios Polarizados SI () NO (X)	Blindaje SI () NO (X)

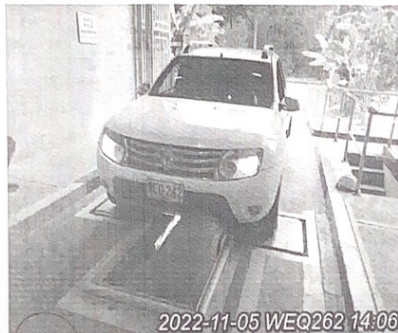
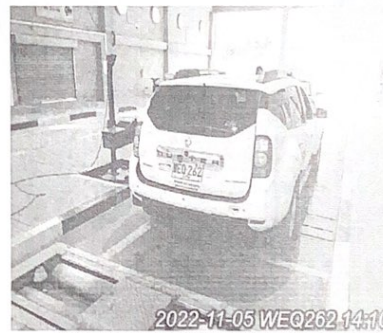
Loher Diaz Berrio [Foto delantera], Loher Diaz Berrio [Alineación, peso, suspensión y frenos], Jhon Edinson Romero Garnica [Profundidad de labrado], Loher Diaz Berrio [Tercera placa], Loher Diaz Berrio [Foto trasera],
