RESULTADOS DE LA INSPECCIÓN

DIAGNOSTIYA LTDA, NIT: 9001176695
Cr 73A 77A 62, BOGOTÁ, D.C. (BOGOTÁ)
TEL: 7450298

B. RESULTADOS DE LA INSPECCIÓN MECANIZADA REALIZADA DE ACUERDO CON LOS MÉTODOS DEFINIDOS EN LA NTC 5375

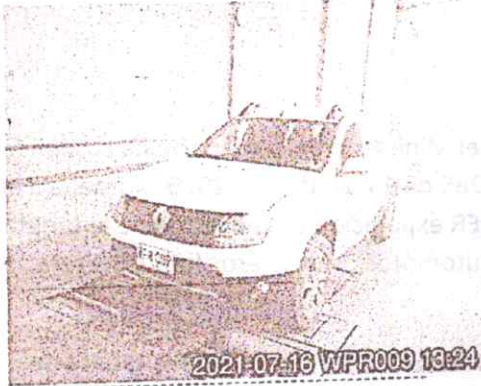
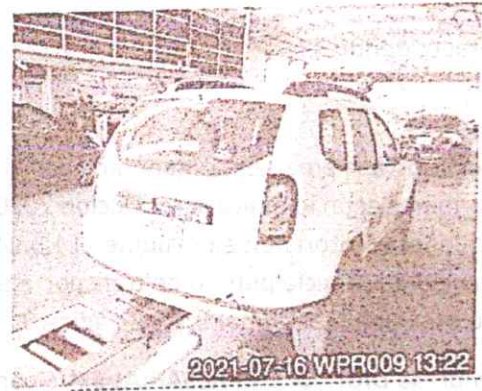
Eje1 derecha 1 4.00mm ; Eje2 derecha 1 4.80mm ; Eje1 izquierda 1 4.70mm ; Eje2 izquierda 1 4.00mm ; Llanta de repuesto 4.00mm :
