REVISIÓN PREVENTIVA

NUMERO DE CONSECUTIVO DE LA INSPECCION
56913

CDA SUPER CARS S.A.S., NIT: 900236132-2
Av libertador calle 14 No. 19-88, SANTA MARTA (MAGDALENA)
TEL: 4205100 - 3205425834

3. DATOS DEL VEHICULO							
Placa	País	Servicio	Clase	Marca	Linea		
WPU707	Colombia	Público	Automóvil	Renault	Logan		
Modelo	No. de licencia de transito	Fecha Matrícula	Color	Combustible	VIN o Chasis		
2020	10019673912	2019-11-20	Blanco galaxia	Gasolina	9FB4SR0E5LM246989		
No. Motor	Tipo Motor	Cilindraje	Kilometraje	Número de Sillas	Vidrios Polarizados	Blindaje	
J759Q001381	OTTO	1598	92921	5	Si () NO (X)	Si () NO (X)

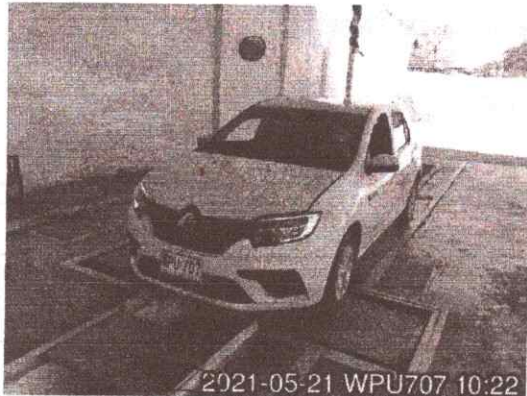
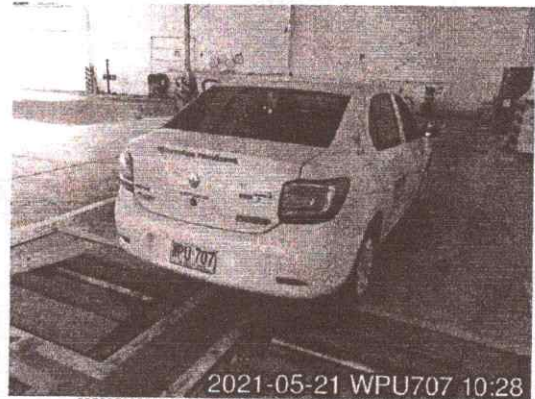
Código	Descripción	Grupo	Tipo de defecto	
			A	B
	Desequilibrio de las fuerzas de frenado entre las ruedas de un mismo eje, en cualquiera de sus ejes, entre el 20% y el 30%	Desequilibrio por eje		X
Total			0	1
