## CERTIFICADO DE REVISIÓN TÉCNICA MECÁNICA Y DE EMISIONES CONTAMINANTES

B. RESULTADOS DE LA INSPECCIÓN MECANIZADA REALIZADA DE ACUERDO CON LOS MÉTODOS DEFINIDOS POR LA NTC 5375; NTC 6218, NTC 6282.

# G. REGISTRO FOTOGRÁFICO DE LA REVISIÓN TÉCNICO-MECÁNICA Y DE EMISIONES CONTAMINANTES

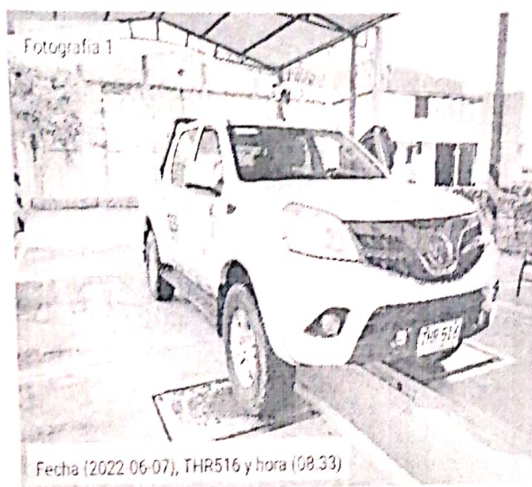
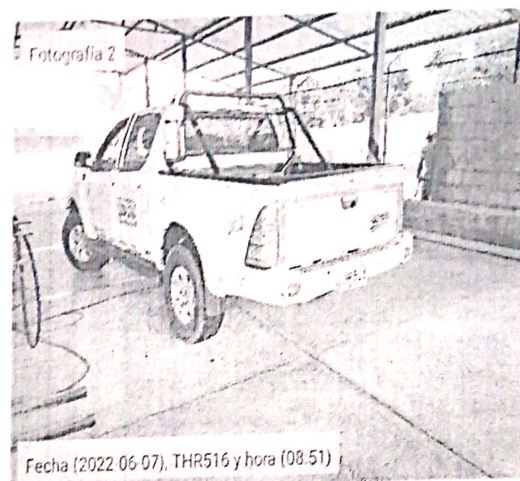
| Codigo | Descripción | Grupo | Tipo de Defecto | |
|---|---|---|---|---|
| 1.1.7.31.2 | Desequilibrio de las fuerzas de frenado entre las ruedas de un mismo eje, en cualquiera de sus ejes entre el 20 % y 30 %. | Frenómetro | | X |
