CDA MI CARRERA EXPRESS
NIT: 900755392
AV 6 N 44 - 16
Tel - 3103822845
BOGOTA - Distrito Capital
micarreraexpress@gmail.com

Placa SYU501	País COLOMBIA	Servicio Público	Clase MICROBUS	Marca JAC	Línea HK6603B
Modelo 2006	Número de licencia de tránsito 866461	Fecha de matrícula 2006-04-28	Color BLANCO VERDE OSCURO	Combustible / Propulsión Diesel	VIN o Chasis LJ16AC3C662000365
No de motor CY4102BZLQ0515237 4	Tipo motor Diésel	Cilindraje(cm³)(si aplica) 3856	Kilometraje NO FUNCIONAL	Número de pasajeros (sin incluir conductor) 18	Blindaje SI() NO(X)
Potencia (si aplica) 0	Tipo de Carrocería CERRADA	Fecha vencimiento SOAT 2022-09-30	Conversión GNV SI() NO() N/A(X)	Fecha Vencimiento GNV

6. REGISTRO FOTOGRÁFICO DE LA REVISIÓN PREVENTIVA

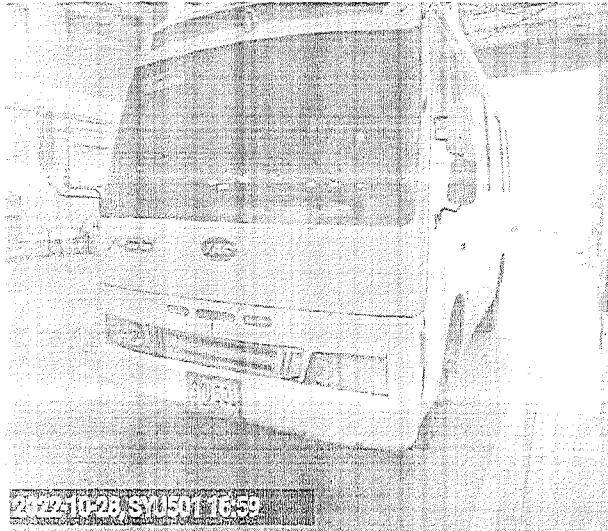
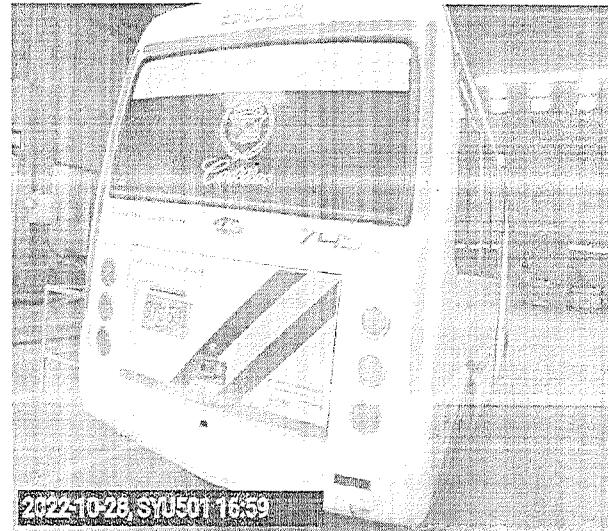
Código	Descripción	Grupo	Tipo de defecto	
			A	B
1.11.37.9	Despegue o rotura en las bandas laterales de una o más llantas.	RINES Y LLANTAS		X
1.1.12.38.1	Pérdidas de aceite sin goteo continuo.	MOTOR, TRANSMISIÓN Y COMBUSTIBLE		X
1.1.14.40.2	Pérdidas de aceite sin goteo continuo en la transmisión o caja.	MOTOR, TRANSMISIÓN Y COMBUSTIBLE		X
		TOTAL		3

Comentarios adicionales: Revisar el kit de carretera, calcomanía
