# RESULTADOS DE LA INSPECCIÓN

DIAGNOSTICA - 170, NIT: 9001178895  
Cll 175 22 13 Solano Exito Norte, BOGOTÁ, D.C. (BOGOTÁ)  
TEL: 7450298

## B. RESULTADOS DE LA INSPECCIÓN MECANIZADA REALIZADA DE ACUERDO CON LOS MÉTODOS DEFINIDOS EN LA NTC 5375

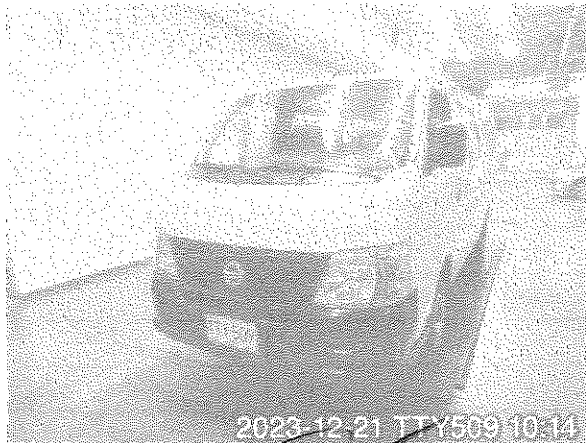
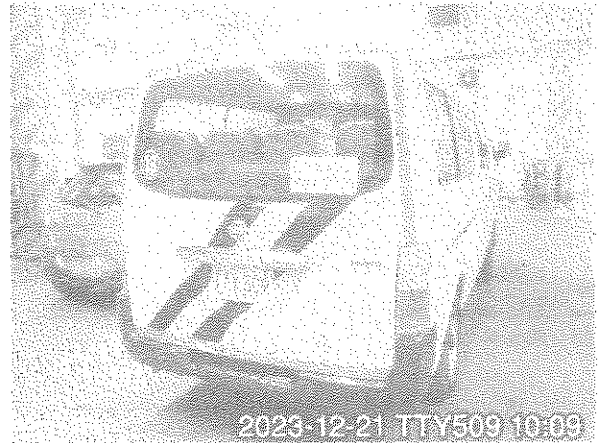
Eje1 derecha 1 5.01mm ; Eje2 derecha 1 5.35mm ; Eje1 izquierda 1 5.58mm ; Eje2 izquierda 1 5.32mm ; Llanta de repuesto 3.67mm ;
