RESULTADOS DE LA INSPECCIÓN

DIAGNOSTICA - 170, NIT: 9001176595  
CALLE 175 22 13 Salento Exito Norte, BOGOTÁ, D.C. (BOGOTÁ)  
TEL: 7450298

| 3. DATOS DEL VEHICULO | | | | | |
|---|---|---|---|---|---|
| TTY509 | Colombia | Público | Microbus | Nissan | Urbán |

B. RESULTADOS DE LA INSPECCIÓN MECANIZADA REALIZADA DE ACUERDO CON LOS MÉTODOS DEFINIDOS EN LA NTC 5375

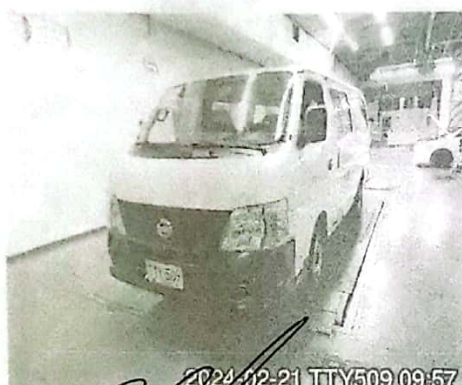
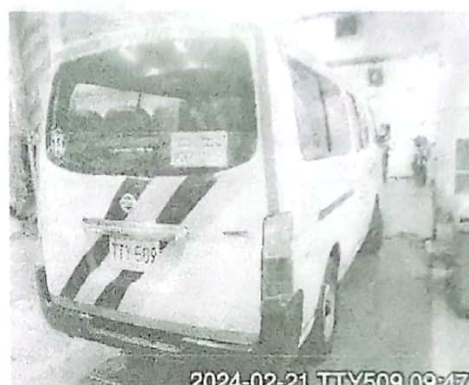
Eje1 derecha 1 2.95mm ; Eje2 derecha 1 2.21mm ; Eje1 izquierda 1 2.15mm ; Eje2 izquierda 1 2.05mm ; Llanta de repuesto 6.23mm
