RESULTADOS DE LA INSPECCIÓN

Placa SLJ408	País Colombia	Servicio Público	Clase Microbus	Marca Kia	Línea Pregio
Modelo 2008	No. de licencia de transito 10015495251	Fecha Matricula 2008-05-06	Color Blanco	Combustible Diesel	VIN o Chasis 8L0TS7328E000625
No. Motor JT574665	Tipo Motor DIESEL	Cilindraje 2957	Kilometraje 331800	Número de Sillas 19	Vidrios Polarizados SI () NO (X)

B. RESULTADOS DE LA INSPECCIÓN MECANIZADA REALIZADA DE ACUERDO CON LOS MÉTODOS DEFINIDOS EN LA NTC 5375

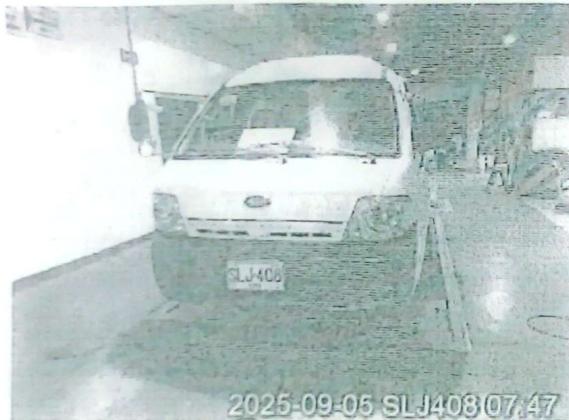
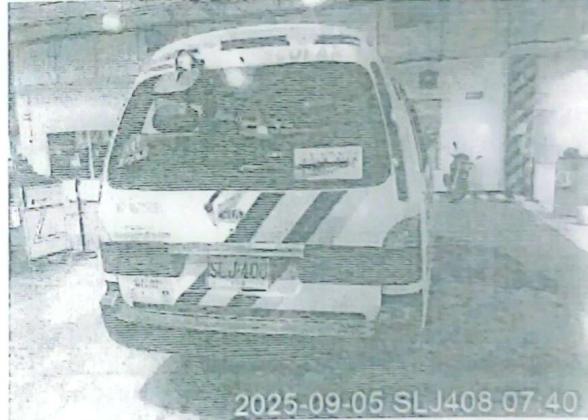
Eje1 derecha 1 5.51mm ; Eje2 derecha 1 4.23mm ; Eje1 izquierda 1 5.67mm ; Eje2 izquierda 1 5.97mm ; Llanta de repuesto 6.33mm ;
