IVESUR Colombia Ibagué

No: 921210

B. RESULTADOS DE LA INSPECCIÓN MECANIZADA

C. DEFECTOS ENCONTRADOS EN LA INSPECCIÓN MECANIZADA
NTC 6282 (según corresponda)

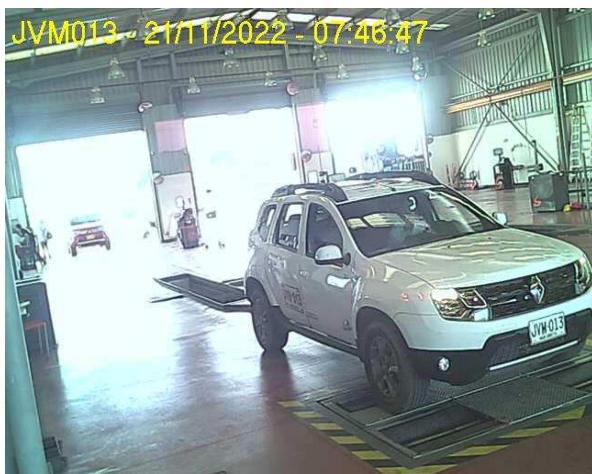
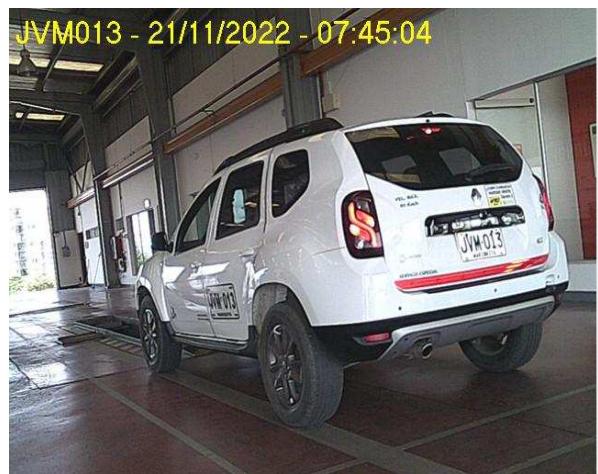
G. FOTOGRAFÍAS TOMADAS

Código	Descripción	Grupo	Tipo de defecto	
			A	B
1.1.10.36.1	Desviación lateral para los demás ejes superior a ± 10 [m/km].-	2.1.1.		X
1.1.7.31.2	Desequilibrio-Desequilibrio de las fuerzas de frenado entre las ruedas de un mismo eje, en cualquiera de sus ejes, entre el 20 % y 30 %.	2.1.1.		X
		Total	0	2
