REPUBLICA DE COLOMBIA  
MINISTERIO DE TRANSPORTE

CDA LA CEJA  
NIT: 901168788-5  
Teléfono: 4750190 - 3222111068  
E-mail: info@cdalaceja.com  
Dirección: CLL 27 # 21 - 36  
Ciudad: LA CEJA (ANTIOQUIA)

3.DATOS DEL VEHÍCULO					
Placa	País	Servicio	Clase	Marca	Línea
WPS524	Colombia	Público	Campero	Renault	Duster
Modelo	Número de licencia de transito	Fecha Matrícula	Color	Combustible/Propulsión	VIN o Chasis
2020	10019516065	2020-02-07	Blanco glacial	Gasolina	9FBHSR5B3LM188037
No de Motor	Tipo Motor	Cilindraje (cm³)(si aplica)	Kilometraje	Número de pasajeros (sin incluir conductor)	Blindaje
E410C230068	OTTO	1998	136795	4	SI ( ) NO (X)
Potencia (si aplica)	Tipo de Carrocería	Fecha vencimiento SOAT	Conversión GNV	Fecha Vencimiento GNV	
143	WAGON	2022-10-25	SI ( ) NO ( ) N/A(X)

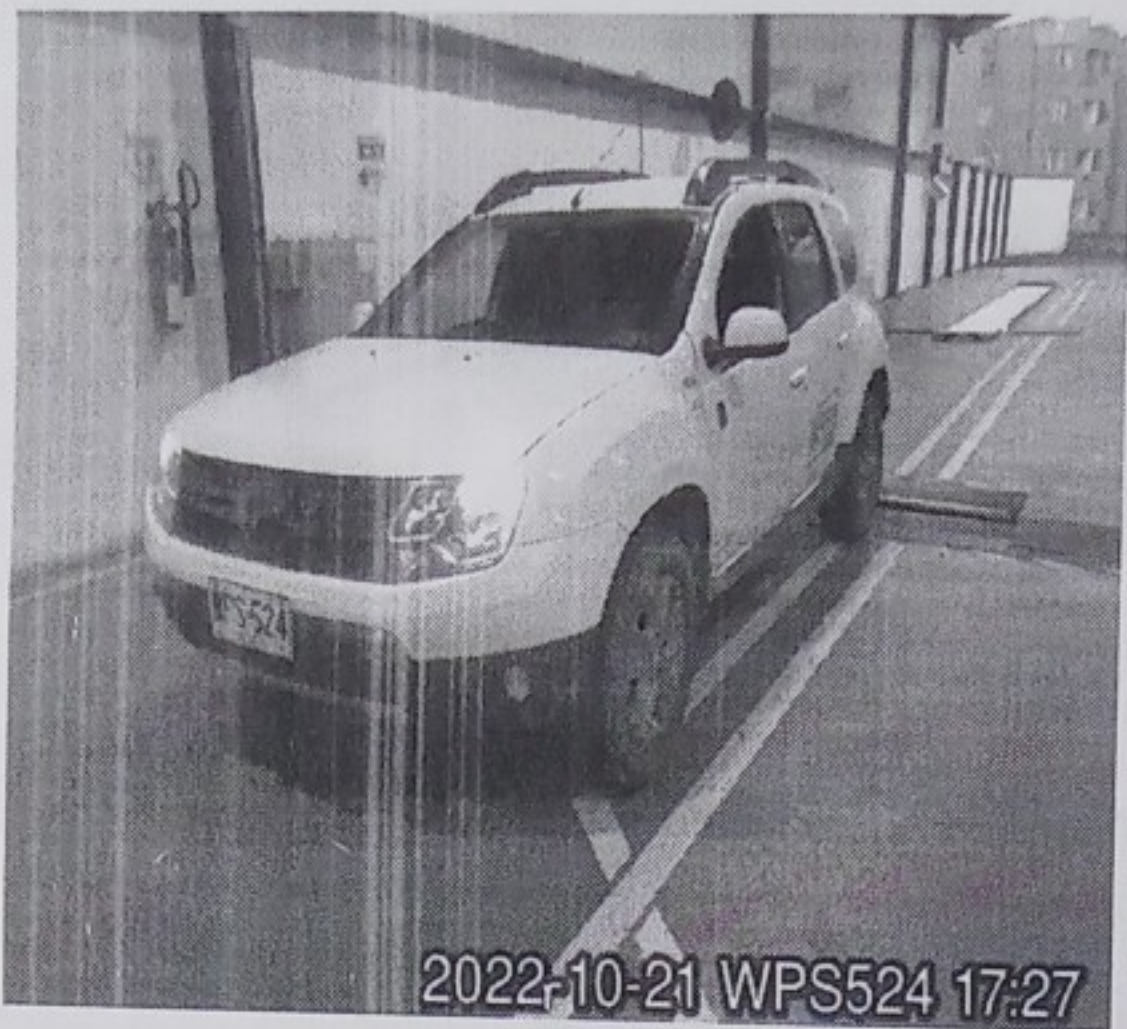
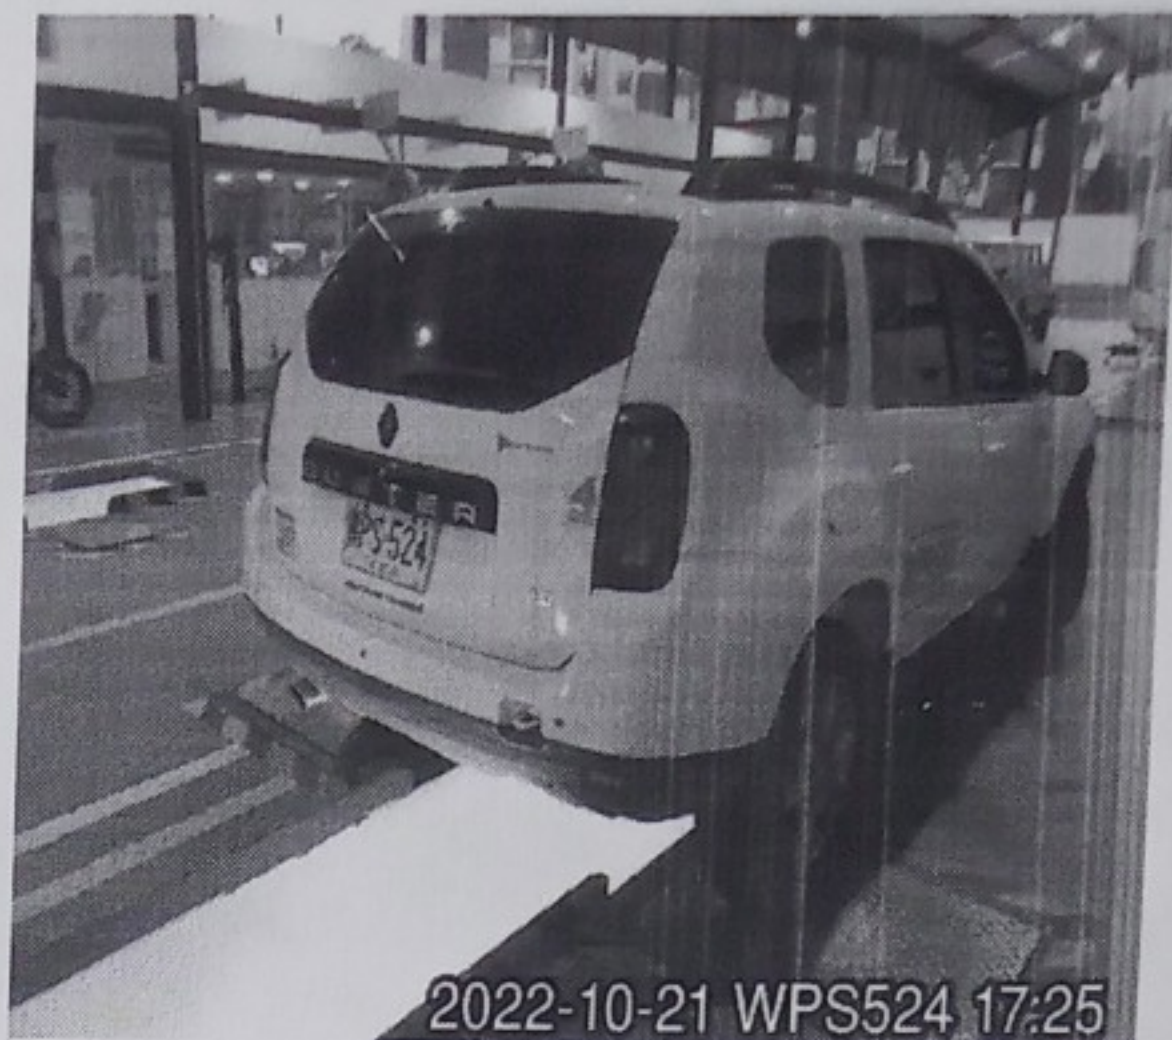
G. REGISTRO FOTOGRÁFICO DE LA REVISIÓN TÉCNICO-MECÁNICA Y DE EMISIONES CONTAMINANTES

Código	Descripción	Grupo	Tipo de defecto	
			A	B
1.1.7.31.2	Desequilibrio de las fuerzas de frenado entre las ruedas de un mismo eje, en cualquiera de sus ejes, entre el 20% y el 30%	6.7 Sistema de frenos		X
1.1.7.30.2	Freno de estacionamiento (de parqueo de mano) con una eficacia inferior al 18%	6.7 Sistema de frenos		X
Total			0	2

6. FRENOS											
	Fuerza Izquierdo	Peso Izquierdo	Unidad		Fuerza Derecho	Peso Derecho	Unidad	Desequilibrio	Rangos (B)	Máx (A)	Unidad
Eje 1	2331	4241	N	Eje 1	2250	4018	N	3.47	(20,30]	30	%
Eje 2	1804	3162	N	Eje 2	1424	3115	N	21.1*	(20,30]	30	%
Eje 3			N	Eje 3			N				%
Eje 4			N	Eje 4			N				%
Eje 5			N	Eje 5			N				%
Eficacia Total			Valor		Mínimo			Unidad			
			53.7		50			%

6.1 FRENO AUXILIAR (si aplica)									
eficacia	Mínimo	Unidad	Fuerza	Peso	Unidad	Fuerza	Peso	Unidad	
16.1*	18	%	Sumatoria Izquierdo	1350	7403	N	Sumatoria Derecho	987	7133
									N
