Placa GDW708	País Colombia	Servicio Público	Clase Camioneta	Marca Renault	Línea Duster
Modelo 2020	No. de licencia de transito 10018766292	Fecha Matrícula 2019-07-13	Color Blanco glacial (v	Combustible Gas - gasolina	VIN o Chasis 9FBHSR5B3LM051749
No. Motor E410C215723	Tipo Motor OTTO	Cilindraje 1998	Kilometraje 99349	Número de Sillas 5	Vidrios Polarizados SI () NO ()
					Blindaje SI () NO (X)

B. RESULTADOS DE LA INSPECCIÓN MECANIZADA REALIZADA DE ACUERDO CON LOS MÉTODOS DEFINIDOS EN LA NTC 5375

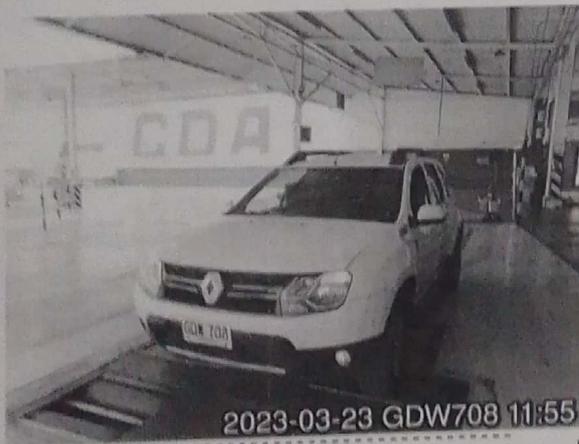
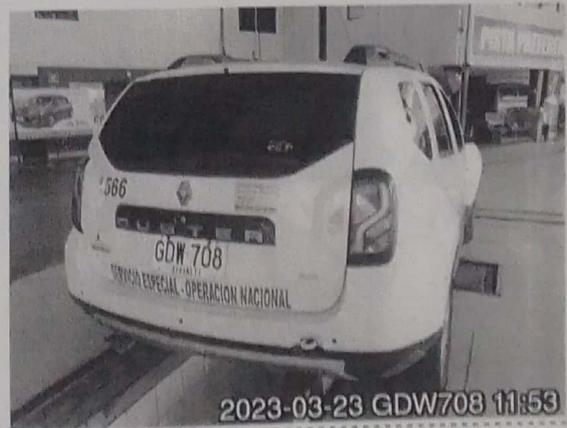
Santiago Alvarez Perez [Foto trasera], Edgar Danilo Torres Ospina [Tercera placa], Santiago Alvarez Perez [Motor], Herman Dario Contreras Plata [Foto delantera], Santiago Alvarez Perez [Inspección sensorial motor], Edgar Danilo Torres Ospina [Inspección sensorial exterior], Edgar Danilo Torres Ospina [Inspección sensorial interior], Luis Angel Meneses Acosta [Alineación de luces], Edgar Danilo Torres Ospina [Alineación, peso, suspensión y frenos], Santiago Alvarez Perez [Inspección sensorial inferior].
