INFORME DE RESULTADOS DE LA INSPECCIÓN TÉCNICA PREVENTIVA

FOR N°759

CENTRO DE DIAGNÓSTICO AUTOMOTOR PLAZA NORTE 1
Carrera 2 # 58-35 Barrio Santana, Tunja, Boyacá
Nit: 901185166-3 Tel: 573232248627
cdaplaznorte@hotmail.com

Raza	País	Servicio	Clase	Marca	Línea
GDW707	COLOMBIA	PÚBLICO	CAMPERO	RENAULT	DUSTER
Modelo	Número de licencia de tránsito	Fecha de matrícula	Color	Combustible / Propulsión	VN o Chasis
2020	10018766281	2019-07-13	BLANCO GLACIAL (V)	GA SOL NA	9FBHISPB3LM0052032
No de motor	Tipo motor	Cilindrada (cm ³) (si aplica)	Kilometraje	Número de pasajeros (sin incluir conductor)	Estantaje
E410CZ12517	4T	1998	102783	4	SLI NO(X) N/A(G)
Intensidad	Fecha Vencimiento SOAT	Conversion GNV	Fecha vencimiento GNV		
143	WAGON	2023-07-12	SI(X) NO(X) N/A(G)

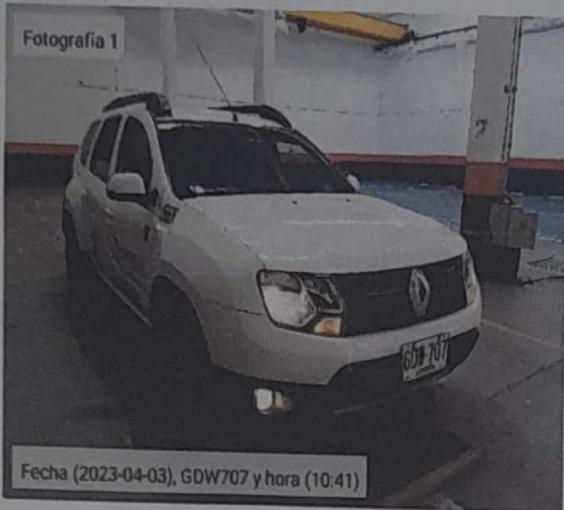
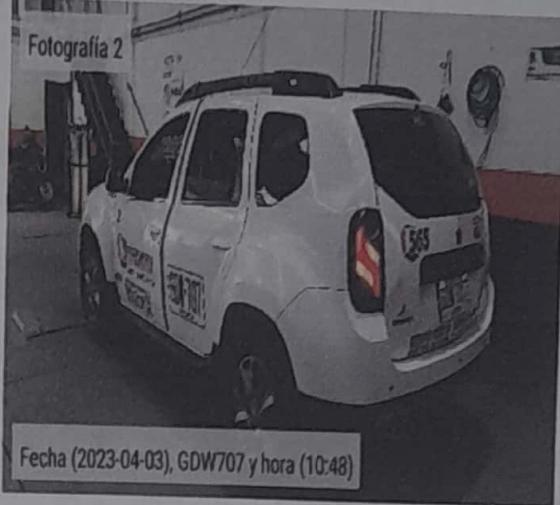
G. REGISTRO FOTOGRÁFICO DE LA REVISIÓN

Código	Descripción	Grupo	Tipo de defecto	
			A	B
1.1.1.1.13	Mal estado de parachoques y/o defensas	Revisión Exterior	X	
		TOTAL	0	1

(Revisión Exterior)parachoques delantero
