## IVESUR Colombia Medellín

## A. INFORMACIÓN GENERAL

Placa: TRK703	País: COLOMBIA	Servicio: PÚBLICO	Clase: CAMIONETA	Marca: TOYOTA	Línea: HILUX
Modelo: 2013	Número de Licencia de Tránsito 4292780	Fecha de Matrícula 04/10/2012	Color: SUPER BLAN	Combustible / Propulsión DIESEL	VIN o Chasis: 8AJFR22G9D4559291
No. de Motor: 2KD5663955	Tipo motor: Diésel	Cilindrada (cm³)(si aplica) 2494	Kilometraje: 260707	No. de Sillas: 4	Vidrios polarizados: Sí( ) NO(X) Blindaje: Sí( ) NO(X)

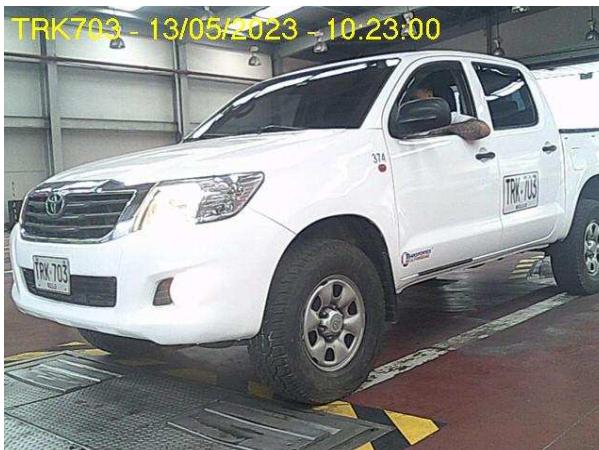
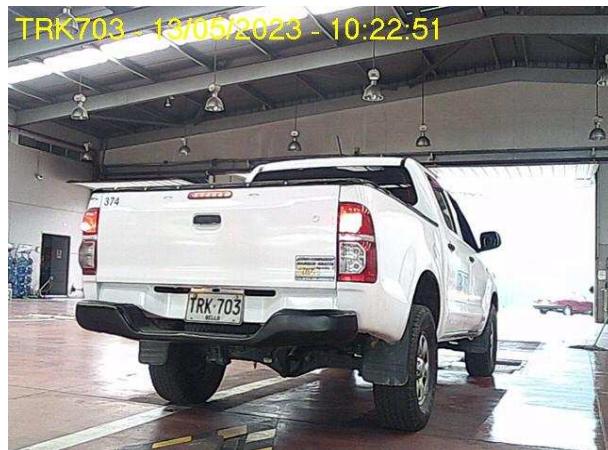
**G. FOTOGRAFÍAS TOMADAS**

Sensorial Exterior/Interior (1005) LUIS FERNANDO BARROS Alineación al paso (1005) LUIS FERNANDO BARROS Sensorial Bajos (1009) EDWIN ALEJANDRO MEDINA  
Alumbrado (1005) LUIS FERNANDO BARROS Frenos y Suspensión (1009) EDWIN ALEJANDRO MEDINA Rines y Llantas (1005)  
LUIS FERNANDO BARROS  
Foto D. (1009) EDWIN ALEJANDRO MEDINA Foto T. (1009) EDWIN ALEJANDRO MEDINA
