PUERTO BOGOTÁ CENTRO DE DIAGNÓSTICO AUTOMOTRIZ

B. RESULTADOS DE LA INSPECCIÓN MECANIZADA REALIZADA DE ACUERDO A LOS MÉTODOS DEFINIDOS POR LA NTC 5375; NTC 6218; NTC 6282.

REVISION PREVENTIVA

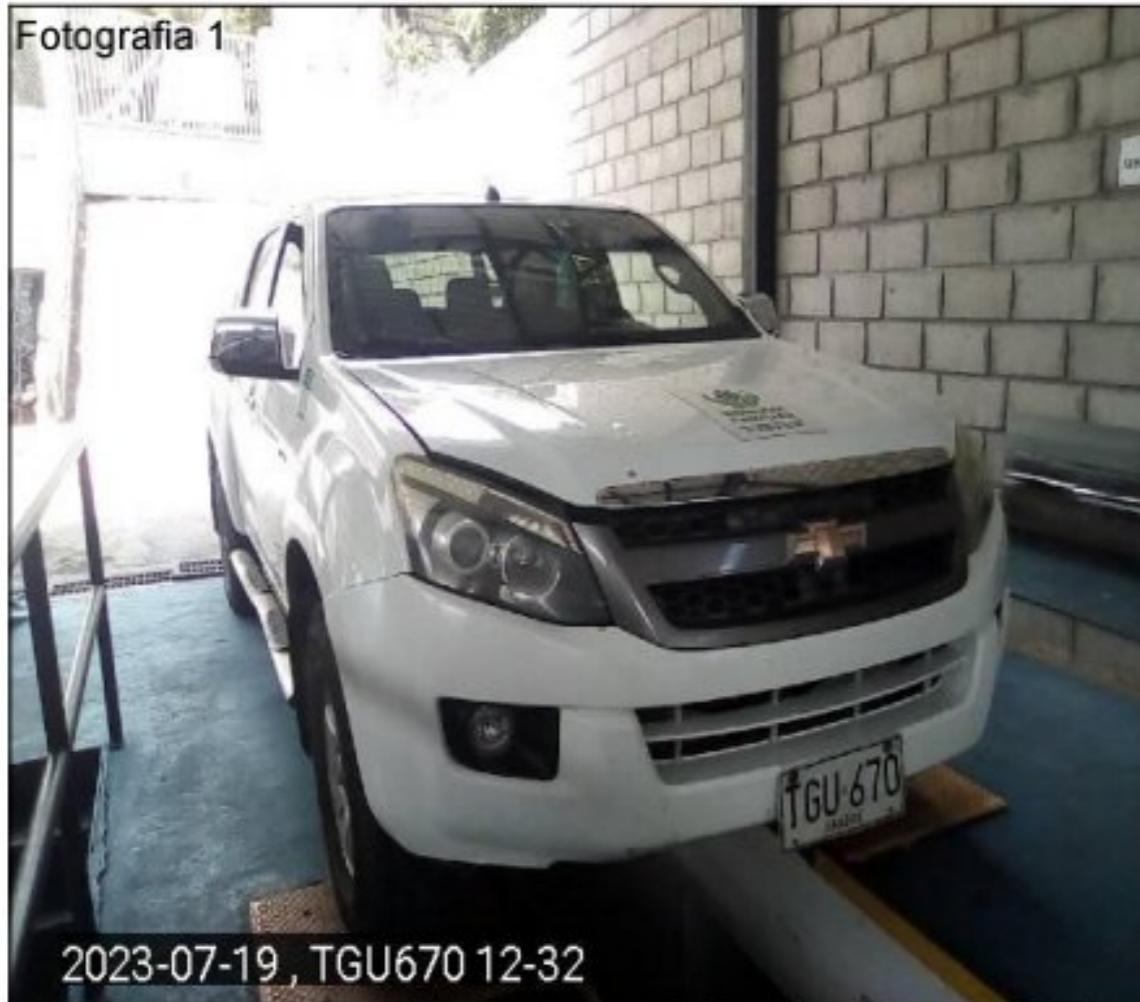
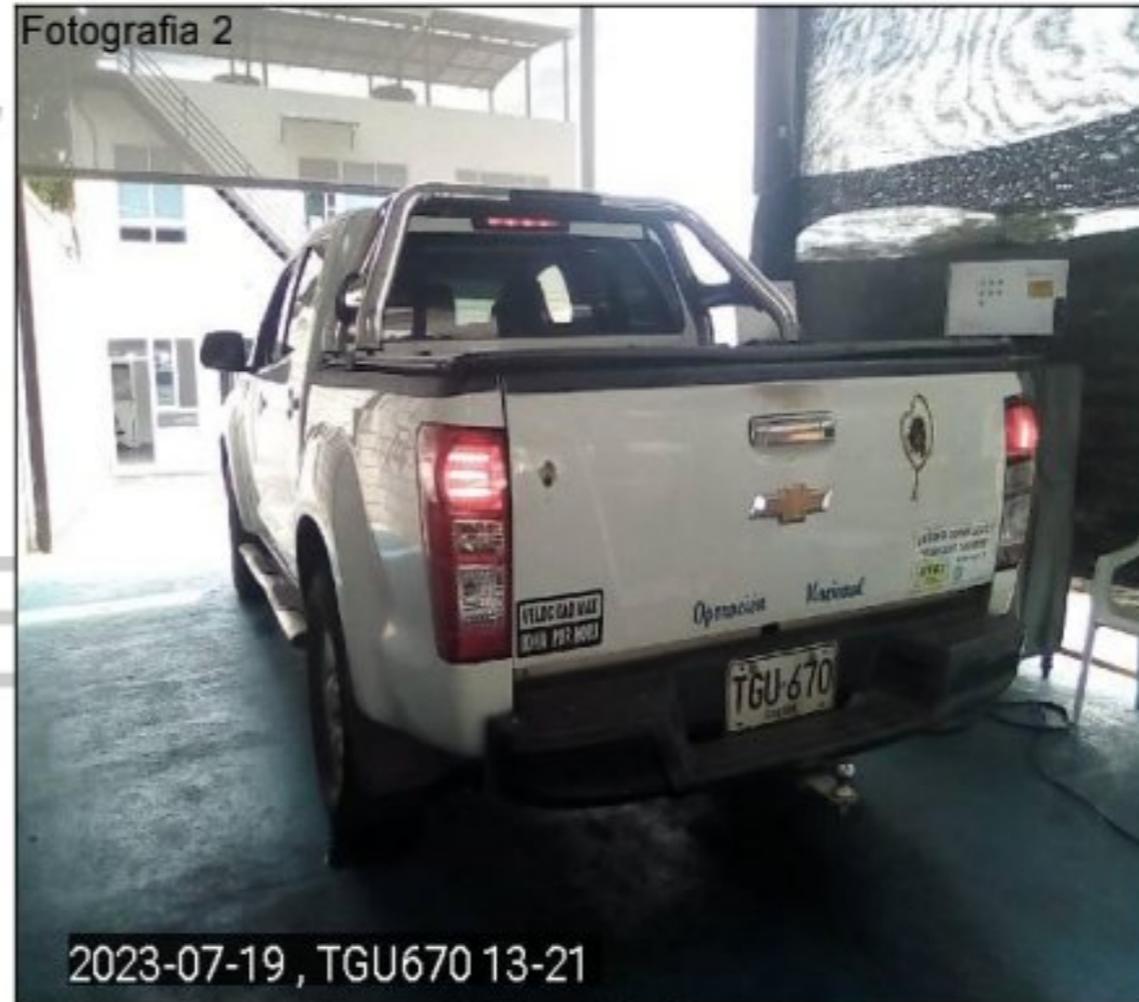
G. REGISTRO FOTOGRAFICO DE LA REVISIÓN

Código	Descripción	Grupo	Tipo de defecto	
			A	B
1.1.7.30.2	Freno de estacionamiento (de parqueo de mano) con una eficacia inferior al 18%	Sistema de frenos	X	
		Total	0	1

Código	Descripción	Grupo	Tipo de defecto	
			A	B
1.1.1.1.7	Corrosión o mal estado de la carrocería	Revisión exterior	X	
		Total	0	1
