**CDA CARMOTOS MIX**  
AV. Camara 86 # 13A-66/70, Bogotá, D.C., Bogotá, D.C.  
Nit:901.448.044-6 Tel: 3108800284  
gerencia@cdacarmotos.com

Raca LKN378	País COLOMBIA	Servicio PÚBLICO	Clase CAMIONETA	Marca DONGFENG	Línea RICH 6
Modelo 2022	Número de licencia de tránsito 10027380541	Fecha de matrícula 2022-10-05	Color BLANCO	Combustible / Propulsión ELECTRICO	VIN o Chasis LJNDZU5T5NN402716
No de motor TZ220XSFDM5021F43080	Tipo motor	Cilindraje (cm³) (si aplica)	Kilometraje	Número de pasajeros (sin incluir conductor)	Blindaje
		0	20137	4	SI( ) NO( X)
Potencia (si aplica)	Tipo de carrocería DOBLE CABINA CON PLATAFORMA	Fecha Vencimiento SOAT 2023-10-03		Conversión GNV SI( ) NO( ) N/A(X)	Fecha vencimiento GNV

**B. RESULTADOS DE LA INSPECCIÓN MECANIZADA REALIZADA DE ACUERDO CON LOS MÉTODOS DEFINIDOS POR LA NTC 5375; NTC 6218; NTC 6282.**

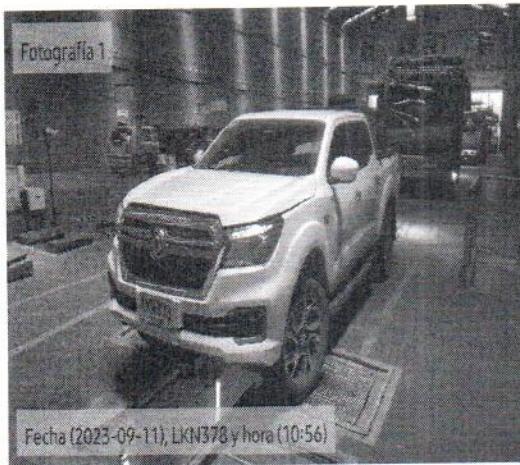
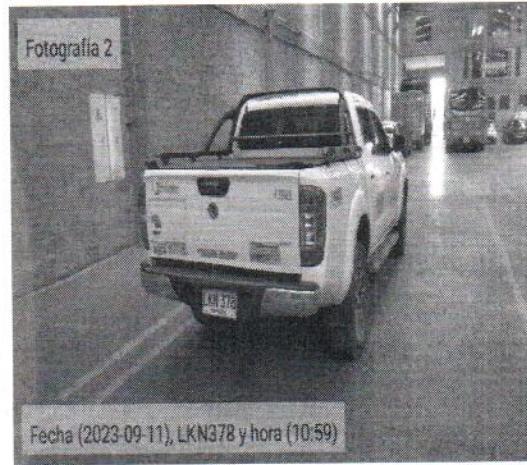
## G. REGISTRO FOTOGRÁFICO DE LA REVISIÓN

VICTOR ALFONSO ALBARRACIN SA AVEDRA [Toma De Fotos 1-Pruebas Visuales]-HECTOR JAVIER ARANGO[Toma De Fotos 2-Alineación De Luces-Frenos-Suspensión]-
