CDA MI RIO, NIT: 901151055-0  
VIA BELÉN BELÉN-RIONEGRO, FRENTE A PINTUCO, RIONEGRO (ANTIOQUIA)  
Centros de Diagnóstico Automotor  
TEL: (4) 6152120

Placa EQ271	País Colombia	Servicio Público	Clase Camioneta	Marca Dfsk	Línea Eq1021nf8 1.3
Modelo 2017	No. de licencia de transito 10024139945	Fecha Matrícula 2017-08-04	Color Blanco	Combustible Gasolina	VIN o Chasis LVZU121A7HCA00855
No. Motor BG13-0316187677	Tipo Motor OTTO	Cilindraje 1310	Kilometraje 115129	Número de Sillas 5	Vidrios Polarizados SI ( ) NO (X)

B. RESULTADOS DE LA INSPECCIÓN MECANIZADA REALIZADA DE ACUERDO CON LOS MÉTODOS DEFINIDOS EN LA NTC 5375

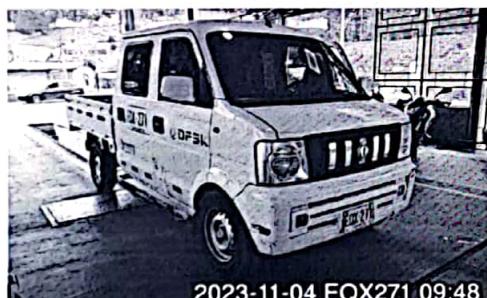
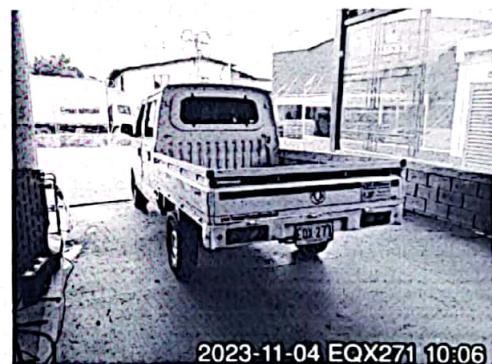
Código	Descripción	Grupo	Tipo de defecto	
			A	B
	Pérdidas de aceite sin goteo continuo	6.12 Motor		X
		Total	0	1

: Fuga por motor
