**CDA YUMA**  
PUERTO BOGOTÁ CENTRO DE DIAGNÓSTICO AUTOMOTRIZ

Placa GVR940	País COLOMBIA	Servicio Público	Clase CAMPERO	Marca RENAULT	Línea DUSTER
Modelo 2022	Número de licencia de tránsito 10024281002	Fecha de matrícula 2021-10-20	Color BLANCO GLACIAL (V)	Combustible/Propulsión GASOLINA	VIN o Chasis 9FBHJD408NM084752
No de Motor A460D025897	Tipo motor 4 T	Cilindraje(cm3) (si aplica) 1333	Kilometraje 84250	Número de pasajeros (sin incluir conductor) 4	Blindaje SI( ) NO( X)
Potencia (si aplica) 154	Tipo de carrocería WAGON	Fecha vencimiento SOAT 2024-11-07	Conversión GNV SI( ) NO( ) N/A(X)	Fecha Vencimiento GNV

# REVISION PREVENTIVA

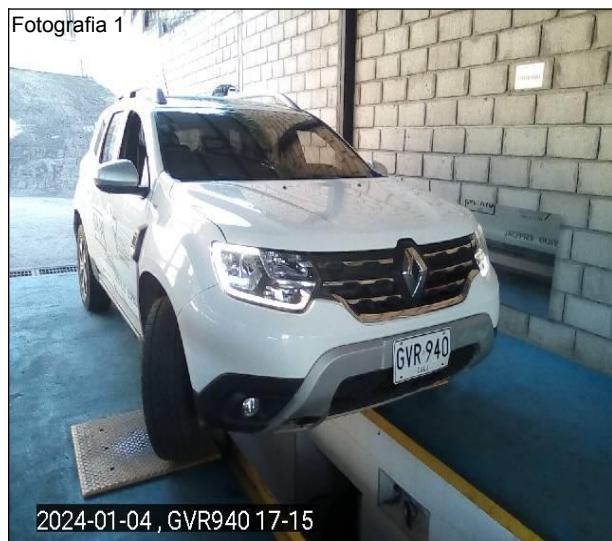
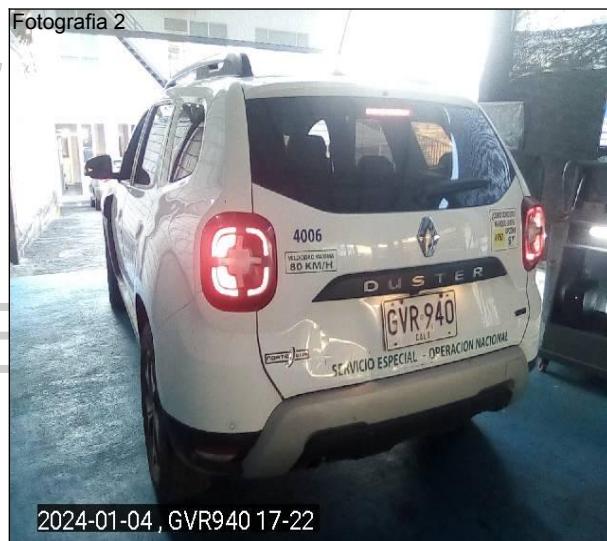
#### G. REGISTRO FOTOGRÁFICO DE LA REVISIÓN

Comentario: oxidación exosto Indicacion de que Luces bajas y altas pueden funcionar simultaneamente
