CDA RUEDE SEGURO LTDA. NIT 9001702151  
KR 43 No 13 17. BOGOTA, D C (BOGOTA)  
TEL 7450298

| LUL319 | Colombia | Público | Campero | Renault | Duster |

**B. RESULTADOS DE LA INSPECCION MECANIZADA REALIZADA CON LOS MÉTODOS DEFINIDOS EN LA NTC 5375**

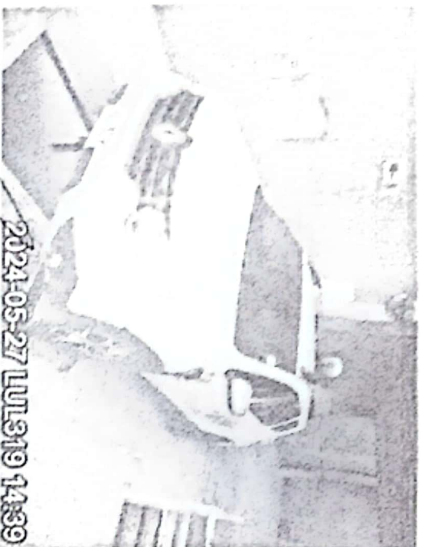
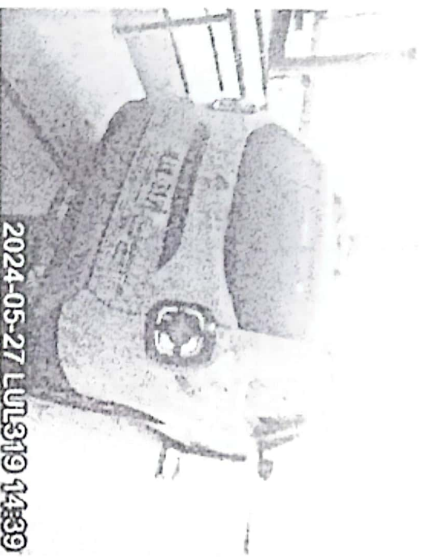
Eje1 derecha 15.34mm ; Eje2 derecha 15.23mm ; Eje1 izquierda 15.87mm ; Eje2 izquierda 15.49mm ; Llantia de repuesto 5.67mm ;
