CENTRO DE DIAGNOSTICO AUTOMOTRIZ C.D.A. LOS
DUYS LTDA.
NIT: 600123363-1
Teléfono: 608 8751727
E-mail: cda.losduys@colnet.com.co
Dirección: AV 28 #6W-80
Ciudad: NEIVA (HUILA)

B. RESULTADOS DE LA INSPECCIÓN MECANIZADA REALIZADA DE ACUERDO CON LOS METODOS DEFINIDOS POR LA NTC 5375; NTC 6218; NTC6282.

G. REGISTRO FOTOGRÁFICO DE LA REVISIÓN TÉCNICO-MECÁNICA Y DE EMISIONES CONTAMINANTES

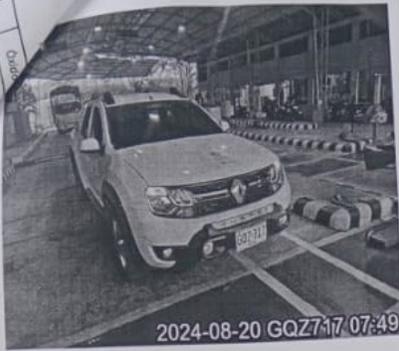
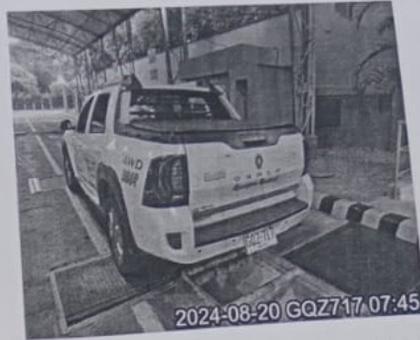
Johan Stik Gutierrez Murcia [Inspección sensorial interior], Johan Stik Gutierrez Murcia [Inspección sensorial exterior], Johan Stik Gutierrez Murcia [Alineación, Alineación de luces], Diego Hernando Joven Ricaurte [Foto trasera], Johan Stik Gutierrez Murcia [Inspección sensorial exterior], Johan Stik Gutierrez Murcia [Alineación, peso, suspensión y frenos], Johan Stik Gutierrez Murcia [Tercera placa], Johan Stik Gutierrez Murcia [Análisis de gases NTC4963], Diego Hernando Joven Ricaurte [Profundidad de labrado], Johan Stik Gutierrez Murcia [Foto delantera], Diego Hernando Joven Ricaurte [Inspección sensorial interior].
