Placa WLY818		País COLOMBIA		Servicio Público		Teléfono 3004688078		Documento de identidad CC () NIT (X) CE() No. 900324055	
Modelo 2017		No. de licencia de tránsito 10014035012		Fecha matrícula 2017-05-30		Clase CAMIONETA		Ciudad MEDELLIN	
N. Motor CAA984770		Tipo motor 4T		Cilindraje 1968		Marca VOLKSWAGEN		Departamento Antioquia	
								Línea TRANSPORTER	
								VIN o Chasis WV1ZZZ7HZHH091521	
								Blindaje SI () NO (X)	
								Otros	
<p>3.1 VEHICULOS NO SUJETOS A REVISIÓN DE EMISIÓN DE GASES CONTAMINANTES</p> <p>Con motor eléctrico</p> <p>Con motor a hidrógeno</p>									
<p>B. RESULTADOS DE LA INSPECCIÓN MECANIZADA REALIZADA DE ACUERDO CON LOS MÉTODOS DEFINIDOS EN EL ANEXO I</p> <p>Nota: Todo valor medido, seguido del símbolo *, indica un defecto encontrado.</p> <p>4. Emisiones Auditables</p>

B. RESULTADOS DE LA INSPECCIÓN MECANIZADA REALIZADA DE ACUERDO CON LOS MÉTODOS DEFINIDOS EN LA NTC 5375
 Nota: Todo valor medido, seguido del símbolo *, indica un defecto encontrado.
 Emisiones Audibles

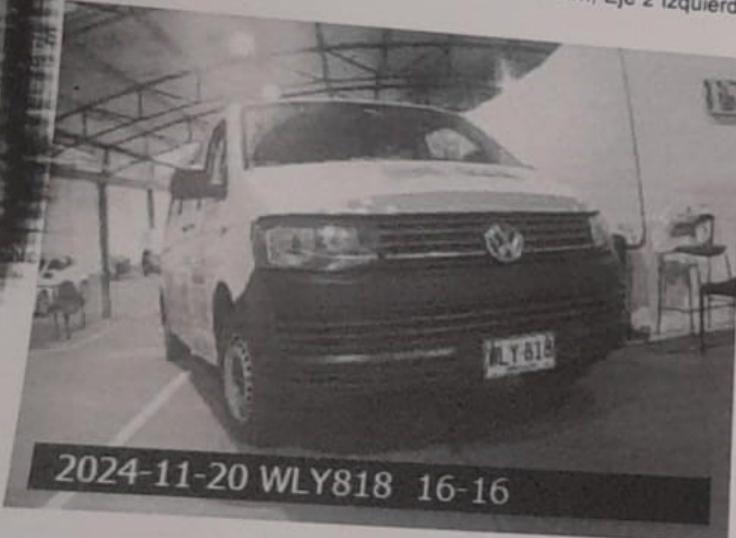
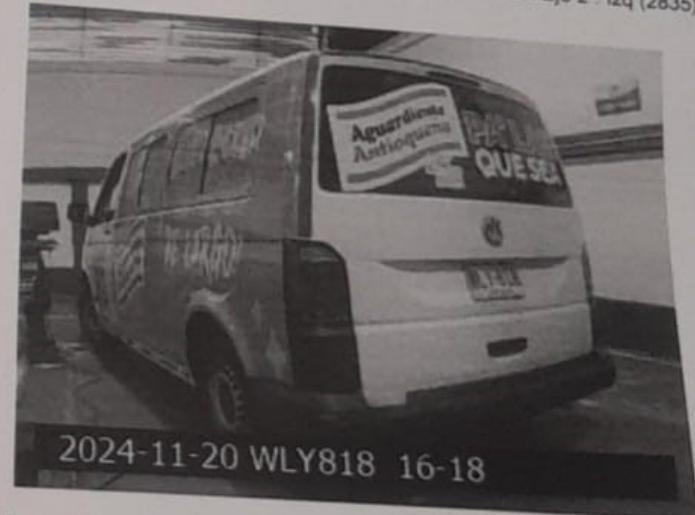
Labrado Eje 1 Izquierda: 5,2 mm, Derecha: 5,4 mm, Eje 2 Izquierda: 5,2 mm, Derecha: 5,3 mm, Repuesto: 5,1 mm, Fuerza Aux Eje 2 : Izq (2835)
 Der (2754)
