CENTRO NACIONAL DE REVISIÓN TECNOMECÁNICA SAS, NIT: 900083760-1
Calle 53 # 50 - 26, ITAGUI (ANTIOQUIA)
TEL: 3713995

Placa
NNL433
País
Colombia
Servicio
Público
Clase
Campero
Marca
Renault
Línea
Duster
Modelo
2025
No. de licencia de tránsito
10032346566
Fecha Matricula
2024-07-26
Color
Blanco glacial (v)
Combustible
Gasolina
VIN o Chasis
9FBHJD400SM964209
No. Motor
A460D056417
Tipo Motor
OTTO
Cilindraje
1333
Kilometraje
9355
Número de Sillas
5
Vidrios Polarizados
SI () NO ()
Blindaje
SI () NO (X)

B. RESULTADOS DE LA INSPECCIÓN MECANIZADA REALIZADA DE ACUERDO CON LOS MÉTODOS DEFINIDOS EN LA NTC 5375

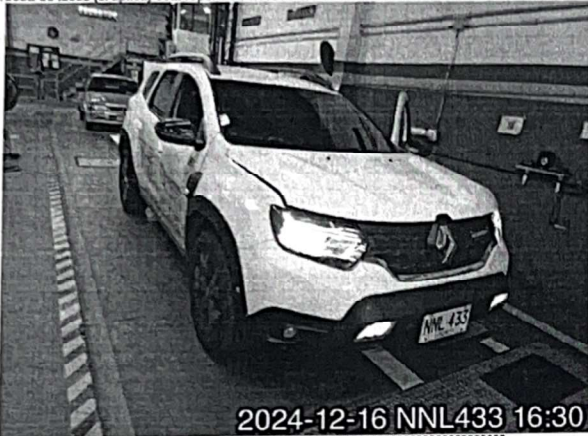
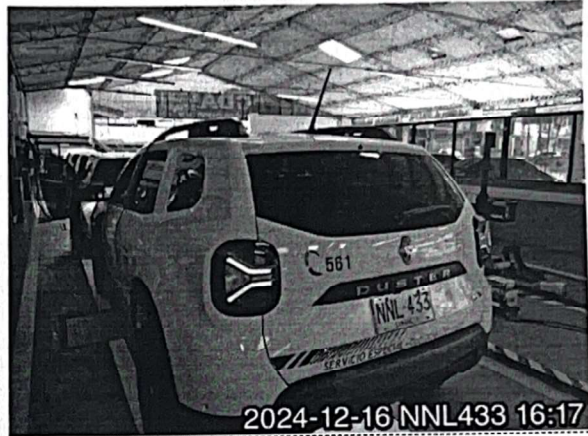
Este registro reemplaza al del FUR 17-2560 por autorización de Johnny Alexander Grajales Ramírez por la siguiente razón: Fotos Borrosas, placa ilegible, ángulo incorrecto, o el vehículo no corresponde.
