RESULTADOS DE LA INSPECCIÓN

CDA ECOTECH PITALITO, NIT: 901481004-0
AV 3 10 12 SUR, PITALITO (HUILA)
TEL: 3167804331

3.DATOS DEL VEHICULO						
Placa	Pais	Servicio	Clase	Marca	Línea	
EQW125	Colombia	Público	Campero	Renault	Duster	
Modelo 2019	No. de licencia de transito 10020305019	Fecha Matricula 2018-10-12	Color Blanco glacial (v)	Combustible Gasolina	VIN o Chasis 9FBHSR5B3KM570359	
No. Motor E410C168747	Tipo Motor OTTO	Cilindraje 1998	Kilometraje 134971	Número de Sillas 5	Vidrios Polarizados SI () NO ()	Blindaje SI () NO (x)

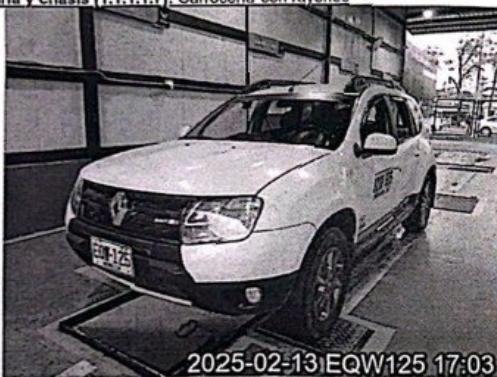
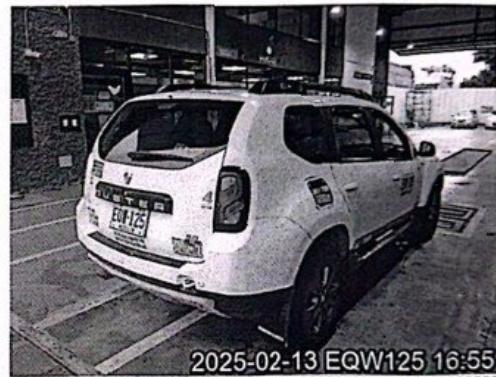
Código	Descripción	Grupo	Tipo de defecto	
			A	B
	Corrosión o mal estado en la carrocería	Carrocería y chasis		X
Total			0	1

F.COMENTARIOS U OBSERVACIONES ADICIONALESCarroceria y chasis [1.1.1.1.7]: Carrocería con rayones
