BESTRACTO DE LA INSPECCIÓN

CDA ECOTECH PITALITO, NIT: 901481004-0
AV 3 10 12 SUR, PITALITO (HUILA)
TEL: 3167804331

3.DATOS DEL VEHICULO						
Placa	País	Servicio	Clase	Marca	Línea	
EQW125	Colombia	Público	Campero	Renault	Duster	
Modelo	No. de licencia de transito	Fecha Matricula	Color	Combustible	VIN o Chasis	
2019	10020305019	2018-10-12	Blanco glacial (v)	Gasolina	9FBHSR5B3KM570359	
No. Motor	Tipo Motor	Cilindraje	Kilometraje	Número de Sillas	Vidrios Polarizados	Blindaje
E410C168747	OTTO	1998	138353	5	SI () NO ()	SI () NO (X)

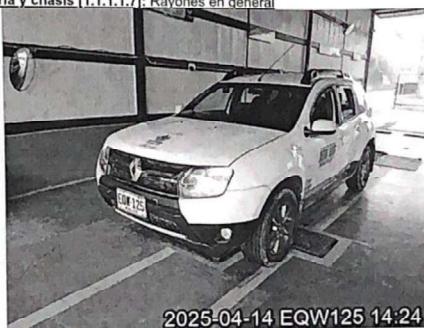
2025-04-14 EQW125 14:24

Código	Descripción	Grupo	Tipo de defecto	
			A	B
	Corrosión o mal estado en la carrocería	Carrocería y chasis	X

F.COMENTARIOS U OBSERVACIONES ADICIONALES**Carrocería y chasis [1.1.1.1.7]: Rayones en general**
