# RESULTADOS DE LA INSPECCIÓN

CDA ECOTECH PITALITO, NIT: 901481004-0  
AV 3 10 12 SUR, PITALITO (HUILA)  
TEL: 3167804331

| 1. FECHA | | | | 2. DATOS DEL PROPIETARIO O TENEDOR DEL VEHICULO | | | |
|---|---|---|---|---|---|---|--|
| EQW125 | Colombia | Público | Campero | Renault | Duster | | |

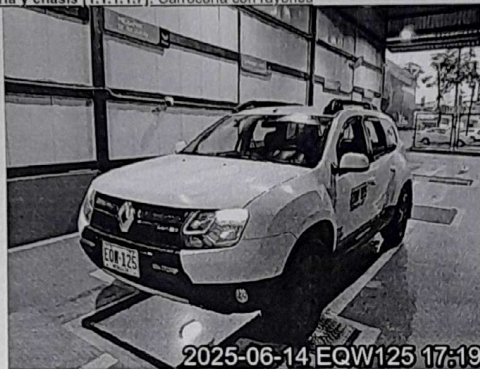
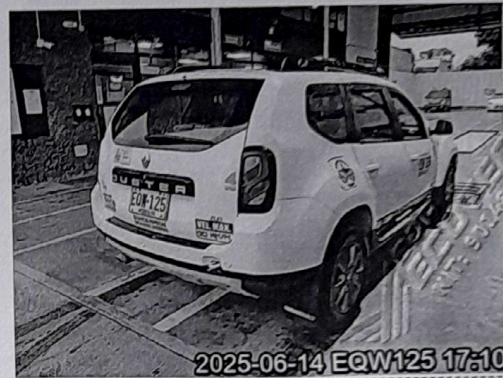
| ENCONTRADOS EN LA INSPECCION VISUAL DE ACUERDO CON LOS METODOS Y CRITERIOS DEFINIDOS EN LA NTC 5375 | | | |
|---|---|---|---|
| Mal estado de parachoques y/o defensas | Carrocería y chasis | | X |
| Corrosión o mal estado en la carrocería | Carrocería y chasis | | X |

Carrocería y chasis [1.1.1.1.13]: Defensa delantera con rayones  
Carrocería y chasis [1.1.1.1.7]: Carrocería con rayones
