EURO CDA S.A.S
NIT : 901105666-5
CALLE 44 69-63
MEDELLIN
Teléfono : 3222268
Email : directortecnico@eurocda.com

Placa KYO797	País COLOMBIA	Servicio PÚBLICO	Clase CAMIONETA	Marca KIA	Línea NIRO
Modelo 2023	Número de licencia de tránsito 10025230520	Fecha de matricula 2022-02-07	Color BLANCO	Combustible / Propulsión GASOLINA - ELECTRICO	VIN o Chasis KNACB81CGP5515326
No de motor G4LEMS839001	Tipo motor	Cilindraje (cm3) (si aplica) 1580	Kilometraje 104680	Número de pasajeros (sin incluir conductor) 4	Blindaje SI () NO (X)
Potencia (si aplica) 139	Tipo de Carrocería WAGON	Fecha vencimiento SOAT 2026-01-14	Conversión GNV SI () NO () N/A (X)	Fecha Vencimiento GNV

B. RESULTADOS DE LA INSPECCIÓN MECANIZADA REALIZADA DE ACUERDO CON LOS MÉTODOS DEFINIDOS POR LA NTC 5375; NTC 6218; NTC 6282.

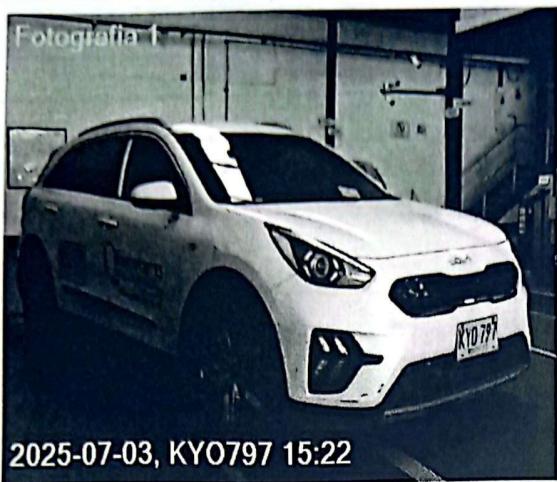
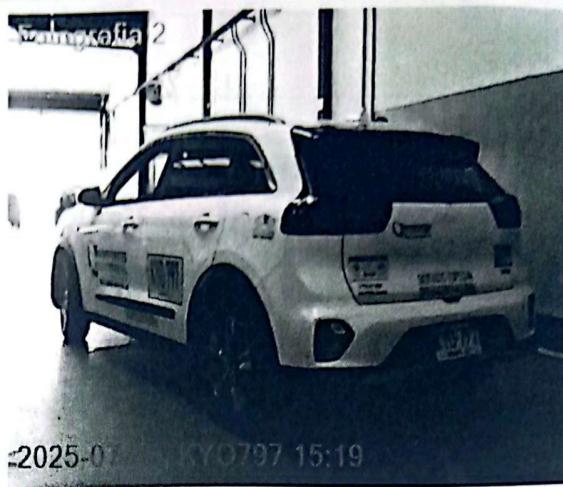
Código	Descripción	Grupo	Tipo de defecto	
			A	B
1.1.1.1.13	Mal estado de parachoques y/o defensas	Revision Exterior		X
		Total	0	1
